# Diagnosticas ziņojums par

## 2015 VOLVO XC90 Inscription

# Diagnosticas ziņojums par 2015 VOLVO XC90 Inscription

# Sagatavošanas un remonta ziņojums par 2015 VOLVO XC90 Inscription

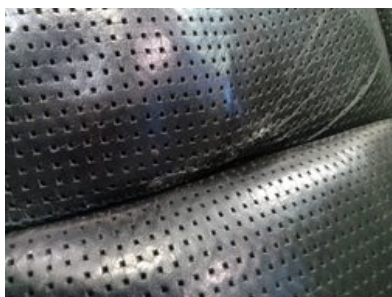
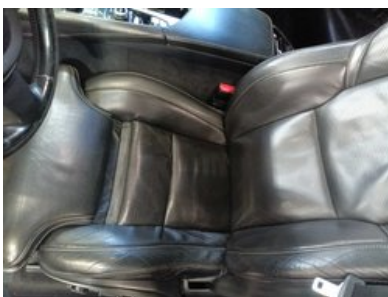
### ✓ 1. Sēdekļi: Visi Sēdekļi - Stāvoklis

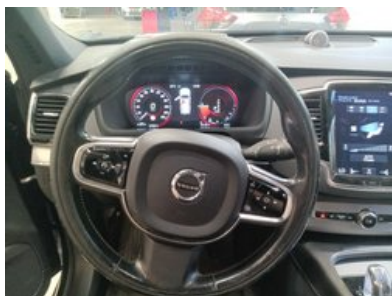
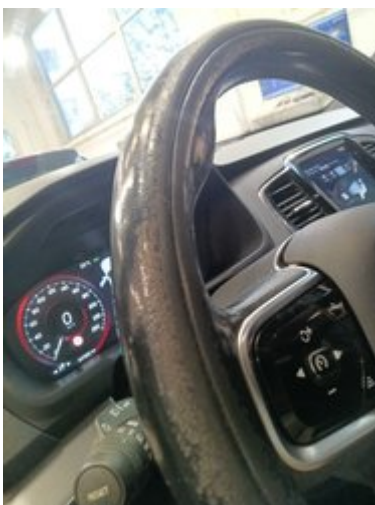
### ✓ 2. Priekšpuse: Stūres rats - Stāvoklis

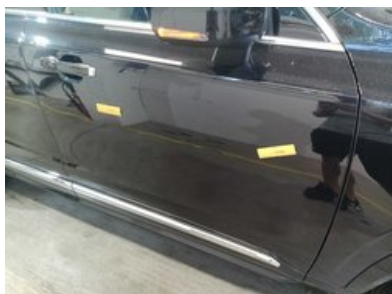
### ✓ 3. Sāns: Kreisā un Labā Puse - Vizuālie Bojājumi un Skrāpējumi

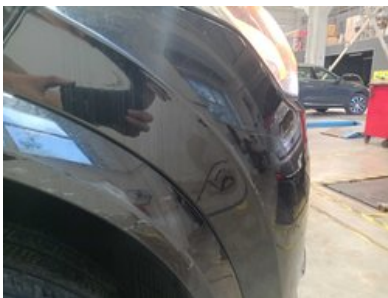
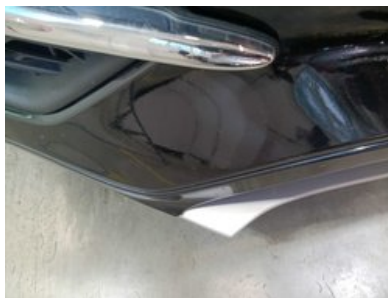
✓ **5. Priekšpuse:** Priekšējais Bamperu - Stāvoklis un Izlīdzinājums

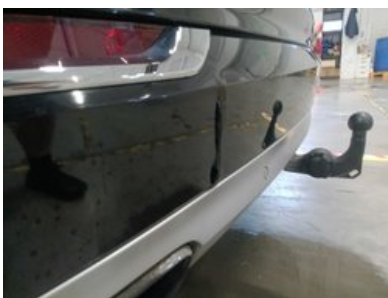
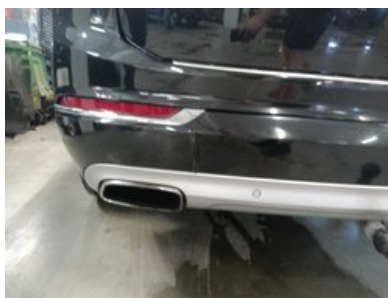
✓ **6. Aizmugure:** Aizmugurējais bamperis - Stāvoklis un izlīdzinājums

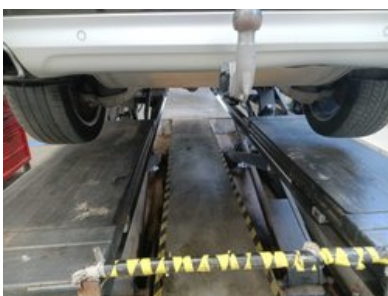
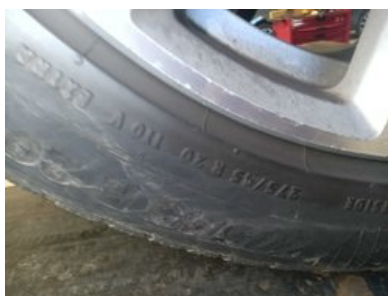
✓ **2. CITS:** Nomainīt Riepas

- ✓ 1. Dzinēja Elļas un Filtra Maiņa
- ✓ 2. Nomainīt Riepas
- ✓ 3. Lodveida Šarnīrs - Apakšējais (Abi)
- ✓ 4. Stūres Šķērsstiena Gala Savienojums
- ✓ 5. Priekšējo Riteņu Savirze (Konverģence)
- ✓ 6. Aizmugures Bremžu Kluči

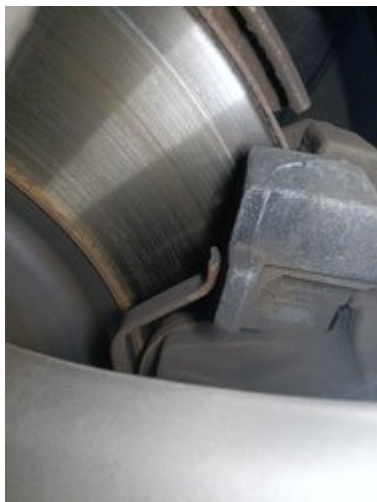
✓ **3. BREMZES:** Priekšējās Bremžu Uzlikas (Visas)

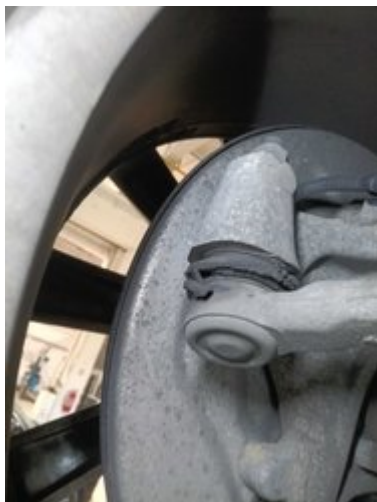
## ✓ 8. STŪRE: Stūres Šķērssteņa Gala Locītava
