# Diagnosticas ziņojums par

## 2016 VOLVO XC60 Momentum

# Diagnosticas ziņojums par 2016 VOLVO XC60 Momentum

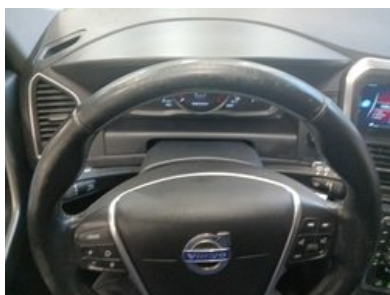
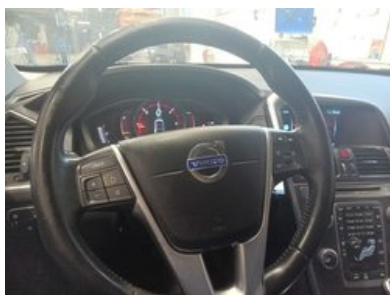
✔ 1. Priekšpuse: Stūres rats - Stāvoklis

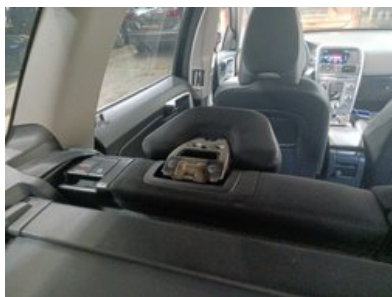
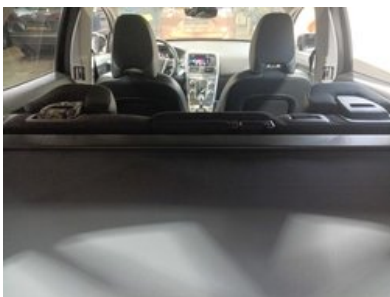
✓ **2. Sēdekļi:** Visi Sēdekļi - Stāvoklis

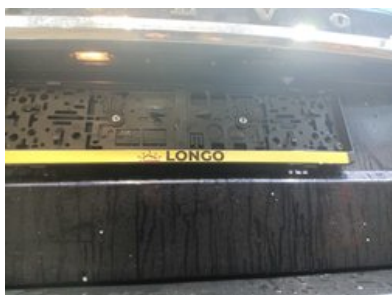
✓ **1. Apgaismojums:** Spuldzes

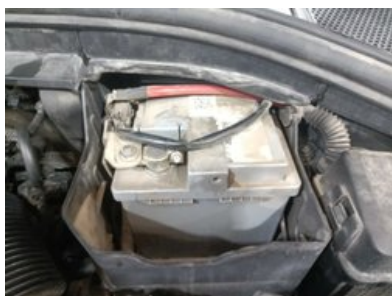
✓ **2. Akumulators:** Akumulators Pareizi Nostiprināts Automašīnā

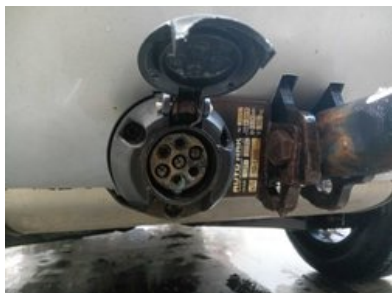
✓ **3. Aizmugure:** Vilces āķis (Stiprinājums, noņemšanas mehānisms, ārējā gaismas savienotājs, savienotāja biežums)

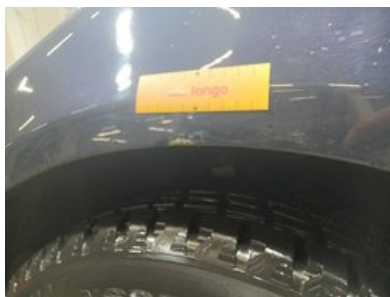
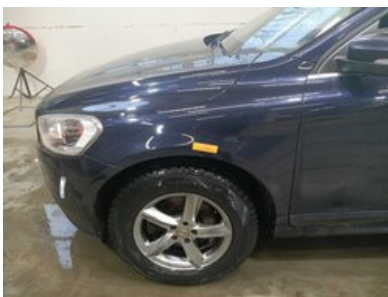
✓ **4. Sāns:** Kreisā un Labā Puse - Vizuālie Bojājumi un Skrāpējumi

- ✓ 1. Krāsot Priekšējo Spārnu

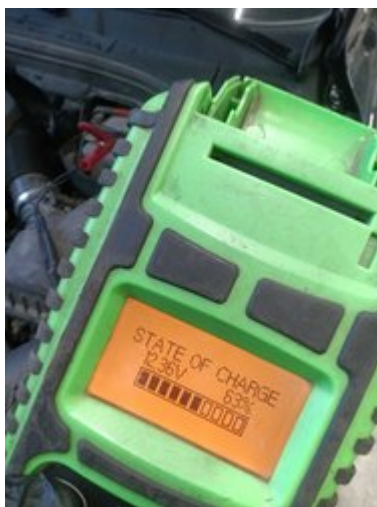
✓ **1. CITS:** Uzlādēt Akumulatoru

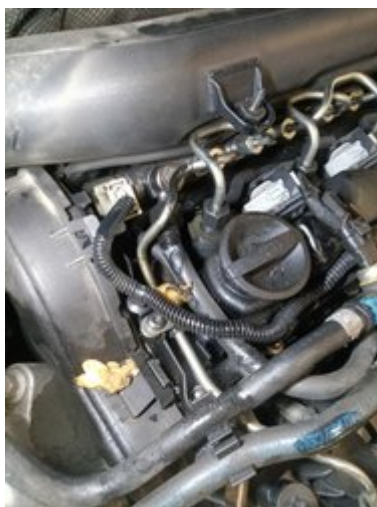
✓ **3. DZINĒJS:** Kļokvārpstas Vārstu Vāks un Blīve

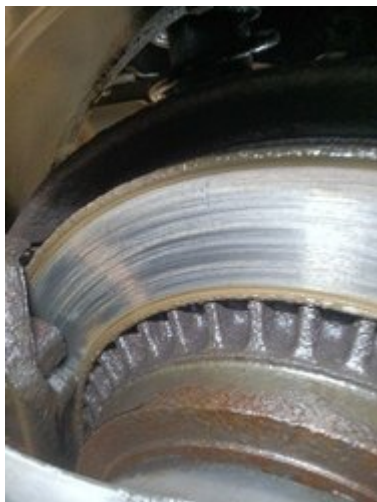
✓ **4. BREMZES:** Aizmugures Bremžu Disks (Abi)

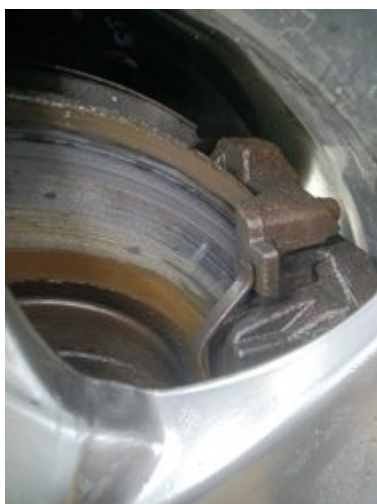
✓ **5. BREMZES:** Priekšējie Bremžu Diski Abi
