# Diagnostikas ziņojums par

## 2017 OPEL INSIGNIA OPC line

# Diagnosticas ziņojums par 2017 OPEL INSIGNIA OPC line

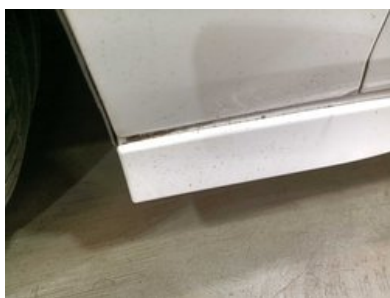
- ✓ **1. Sāns:** Kreisā un Labā Puse - Vizuālie Bojājumi un Skrāpējumi

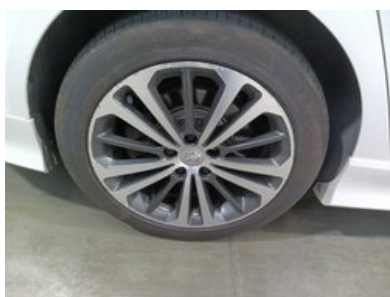
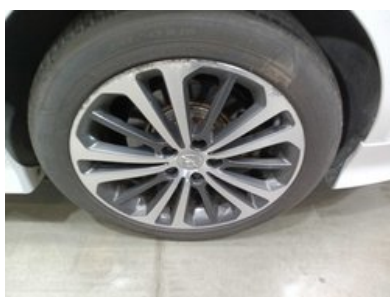
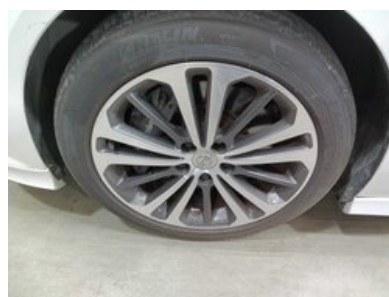
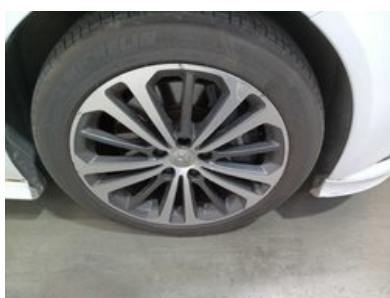
- ✓ **2. Sāns:** Riteņi - Stāvoklis

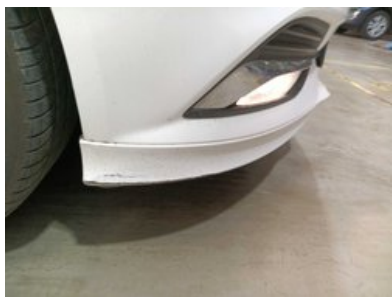
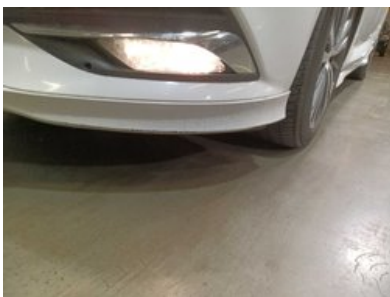
✓ **3. Priekšpuse:** Priekšējais Bamperu - Stāvoklis un Izlīdzinājums

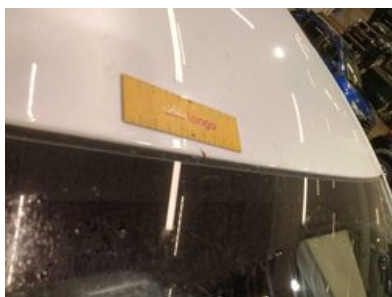
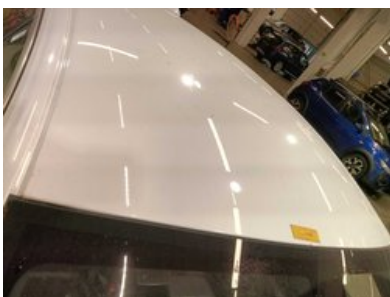
✓ **4. Cits:** Jumts - Redzami bojājumi (piemēram, krasa bojājumi)

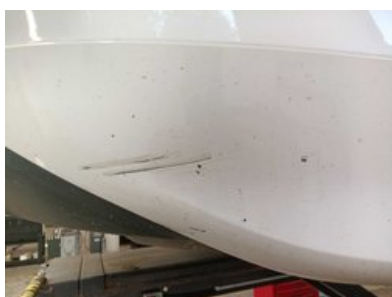
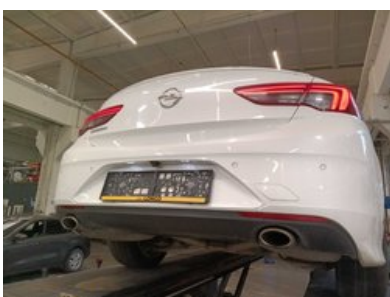
✓ **5. Aizmugure:** Aizmugurējais bamperis - Stāvoklis un izlīdzinājums
