# Diagnosticas ziņojums par

## 2018 BMW 320 Executive

# Diagnosticas ziņojums par 2018 BMW 320 Executive

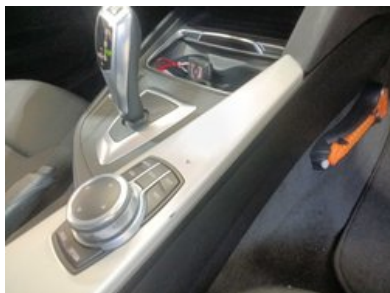
### ✓ 1. Iekšpuse: Apdares detaļas - Stāvoklis

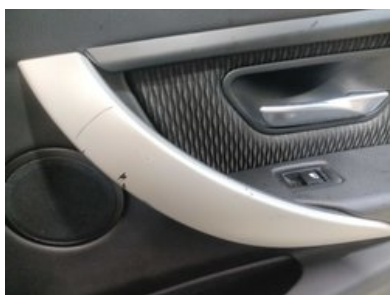
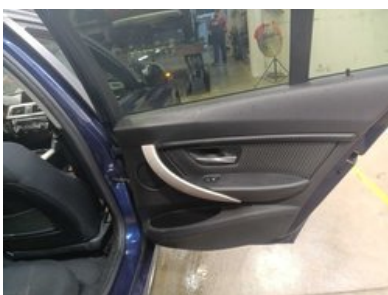
### ✓ 2. Durvis: Durvju Rokturi - Darbība un Stāvoklis

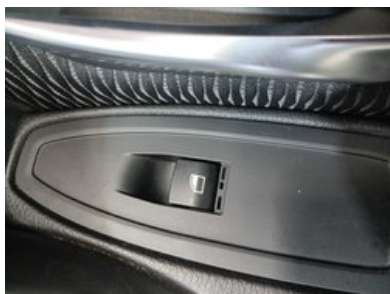
### ✓ 3. Durvis: Elektrisko Logu Darbība - Visi Logi

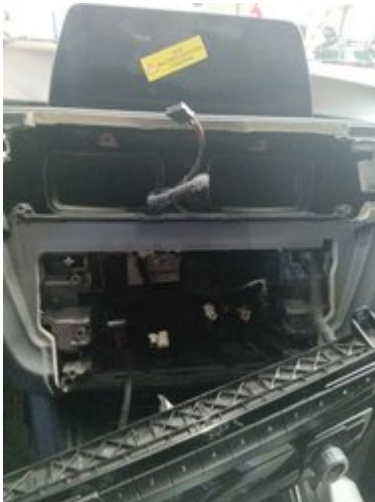
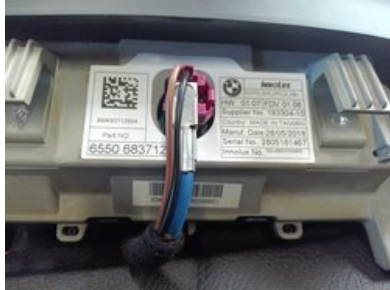
✓ **4. Darbība:** Navigācijas un radio sistēma - Darbība

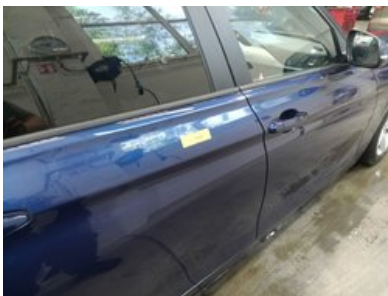
✓ **1. Sāns:** Kreisā un Labā Puse - Vizuālie Bojājumi un Skrāpējumi

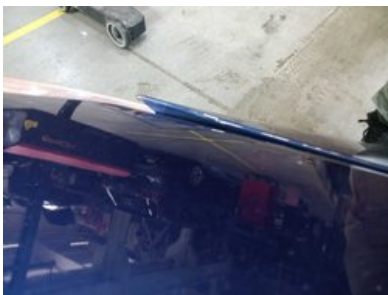
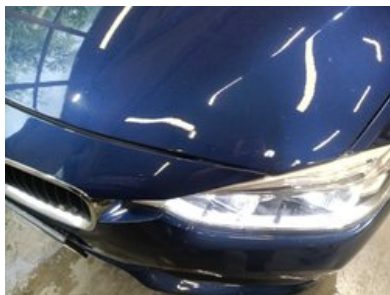
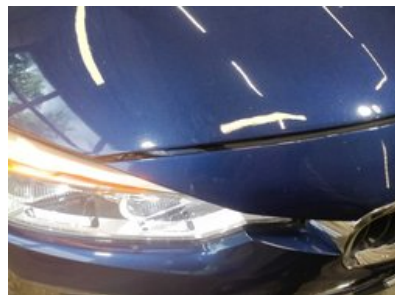
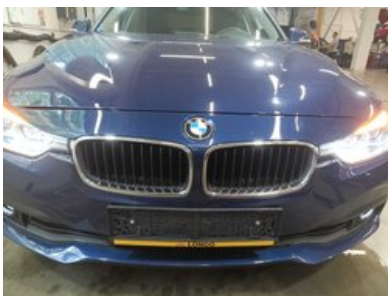
✓ **2. Sāns:** Virsbūves Paneļu Ģeometrija

- ✓ 1. Kuzova Paneļa Ģeometrijas Korekcija

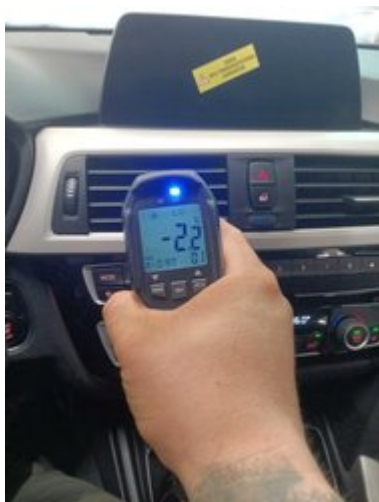
✓ **4. Gaisa Kondicionēšanas Mērījums**
