# Diagnostikas ziņojums par 2022 SKODA OCTAVIA Clever+

## Automašīnas dati

## Diagnostikas informācija

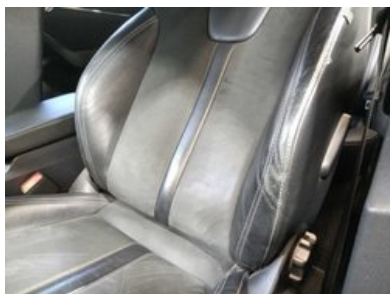
- ✔ 1. Sēdekļi: Visi Sēdekļi - Stāvoklis

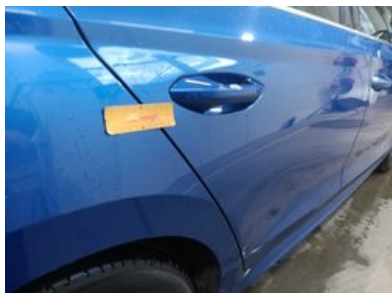
- ✓ **1. Sāns:** Kreisā un Labā Puse - Vizuālie Bojājumi un Skrāpējumi

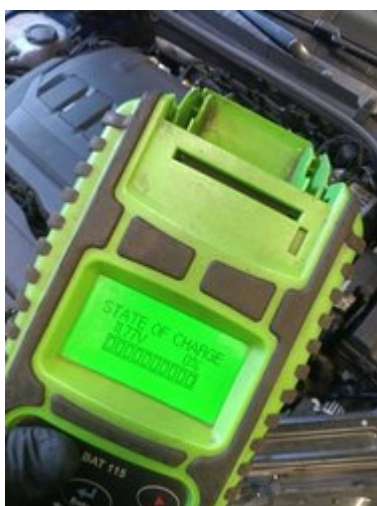
- ✓ **1. CITS:** Uzlādēt Akumulatoru

- ✓ 1. Dzinēja Eļļas un Filtra Maiņa
- ✓ 2. Uzlādēt Akumulatoru
- ✓ 3. Balstiekārtas Apakšējā Svira, Aizmugurējā — Bukse

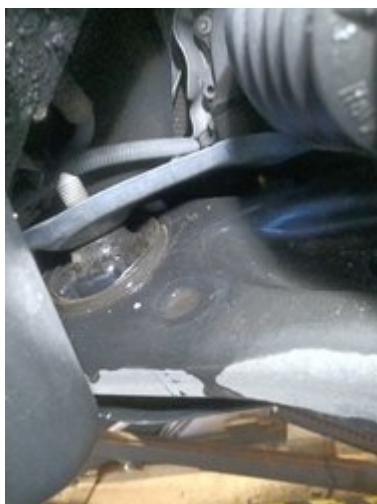
- ✓ **3. BALSTIEKĀRTA:** Balstiekārtas Apakšējās Sviras Aizmugurējā Bukse

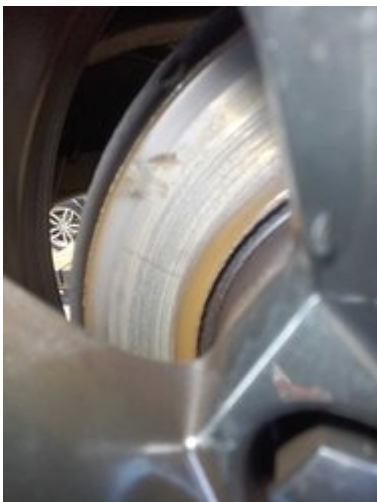
✓ **4. BREMZES:** Aizmugures Bremžu Disks (Abi)
