# Diagnosticas ziņojums par

## 2019 VOLKSWAGEN TIGUAN Highline Busin

### Diagnosticas informācija

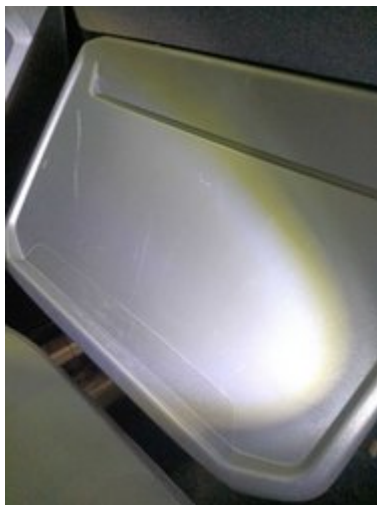
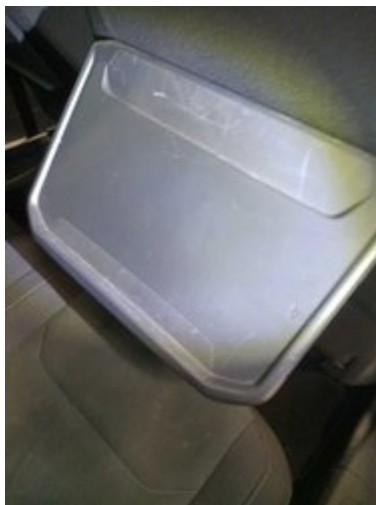
### ✓ 1. Sēdekļi: Visi Sēdekļi - Stāvoklis

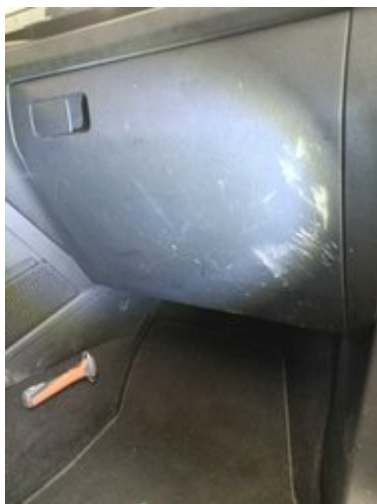
### ✓ 2. Priekšpuse: Instrumentu Panelis - Stāvoklis un Pogu Darbība

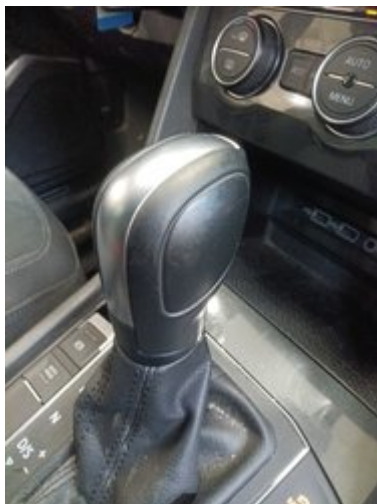
### ✓ 3. Iekšpuse: Pārnesumu Kārtas Pārsegs un Pārnesumu Kārtas Poga - Stāvoklis

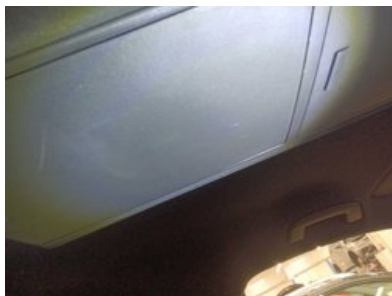
✓ **4. Iekšpuse:** Apdares detaļas - Stāvoklis

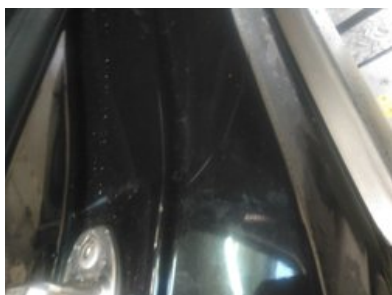
✓ **1. Sāns:** Kreisā un Labā Puse - Vizuālie Bojājumi un Skrāpējumi

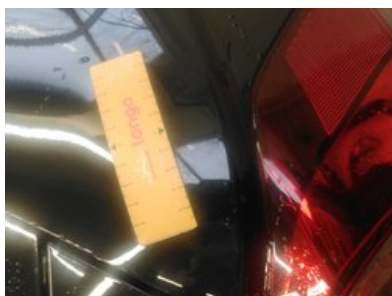
✓ **2. Sāns:** Kreisā un Labā Puse - Vizuālie Bojājumi un Skrāpējumi

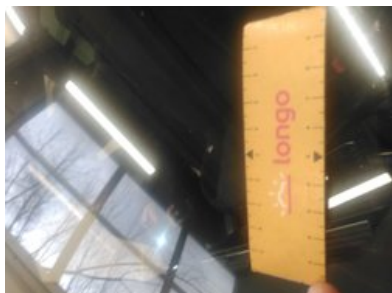
✓ **3. Priekšpuse:** Priekšējā stikla integritāte - Bez TA izslēdzošiem bojājumiem

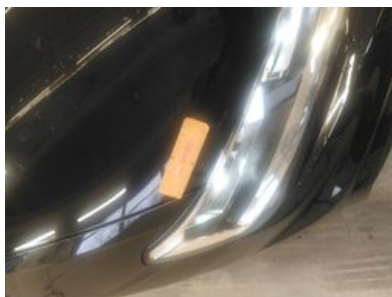
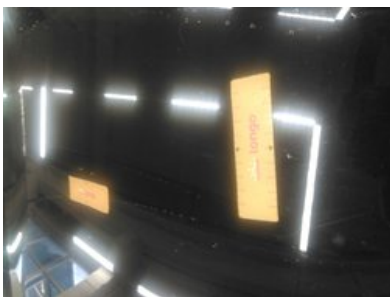
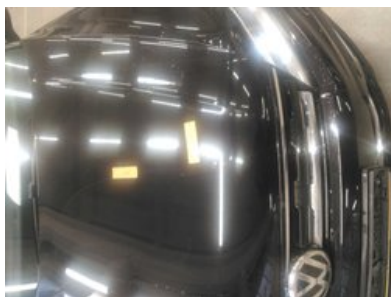
✓ **4. Priekšpuse:** Pārsegs - Vizuālie Bojājumi

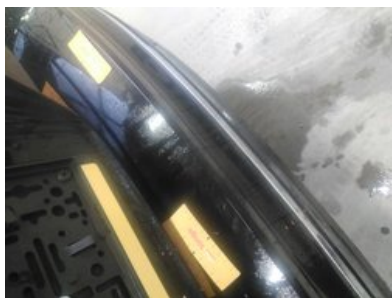
✓ **5. Aizmugure:** Aizmugurējais bamperis - Stāvoklis un izlīdzinājums

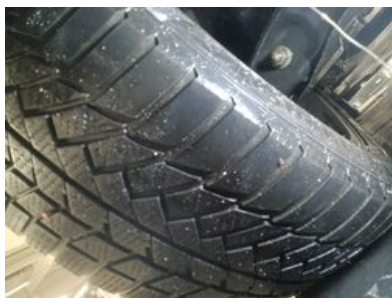
✓ **3. CITS:** Nomainīt Riepas

- ✓ 1. Nomainīt Riepas
- ✓ 2. Aizmugures Bremžu Kluči
- ✓ 3. Balstiekārtas Apakšējā Svira (Abas)
- ✓ 4. EVAP
- ✓ 5. Dzesēšanas Šķidruma Papildināšana
- ✓ 6. Dzinēja Eļļas un Filtra Maiņa
- ✓ 7. Uzlādēt Akumulatoru

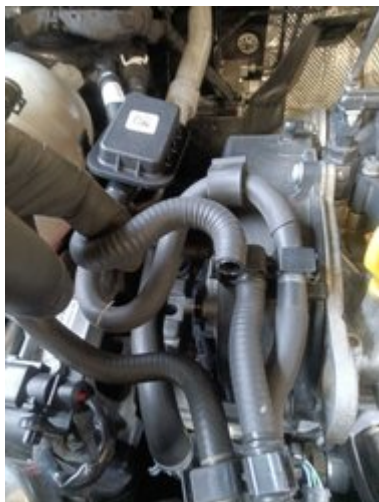
✓ **5. DZINĒJS:** EVAP

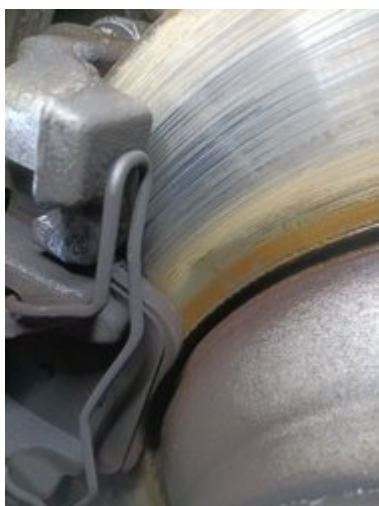
✓ **6. BREMZES:** Aizmugurējie Bremžu Kluči (Visi)

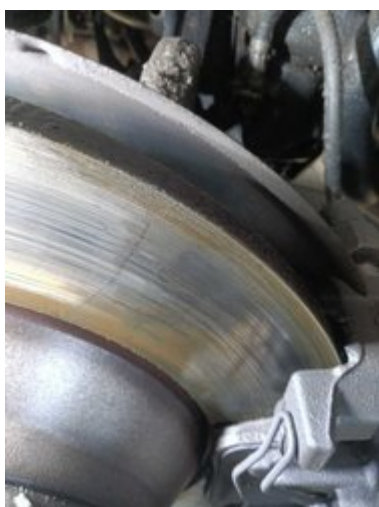
✓ **7. BREMZES:** Aizmugures Bremžu Disks (Abi)

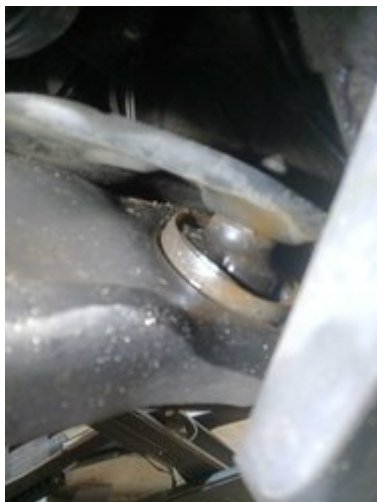
✓ **8. BALSTIEKĀRTA:** Balstiekārtas Apakšējā Svira Abas
