# Diagnosticas ziņojums par

## 2019 PEUGEOT 2008 Lion

# Diagnosticas ziņojums par 2019 PEUGEOT 2008 Lion

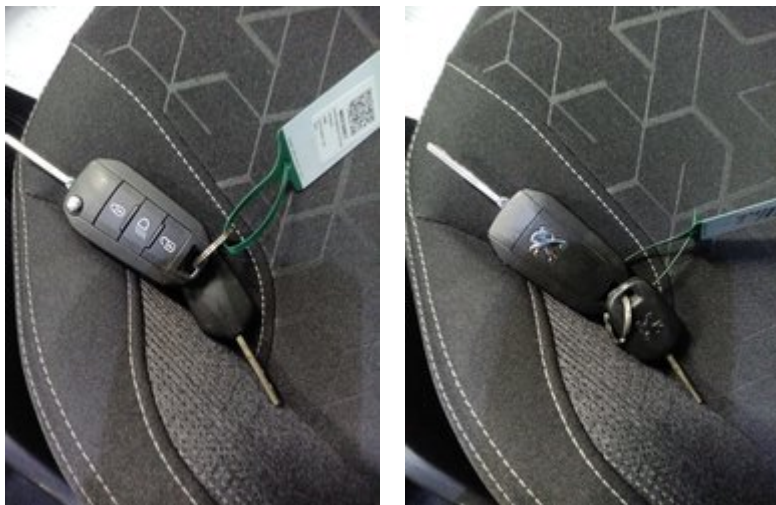
### ✓ 1. Iekšpuse: Aksesuāri - Darbība un Stāvoklis

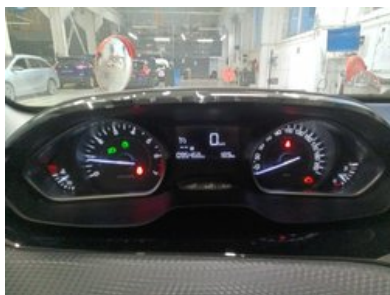
### ✓ 2. Iekšpuse: Aksesuāri - Darbība un Stāvoklis

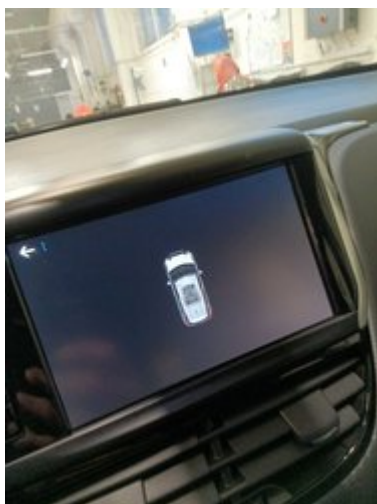
### ✓ 3. Iekšpuse: Aksesuāri - Darbība un Stāvoklis

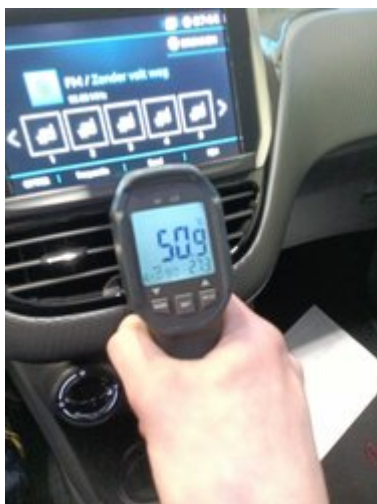
✓ **4. Iekšpuse:** Aksesuāri - Darbība un Stāvoklis

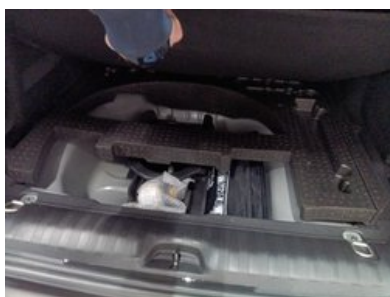
✓ **5. Iekšpuse:** Aksesuāri - Darbība un Stāvoklis

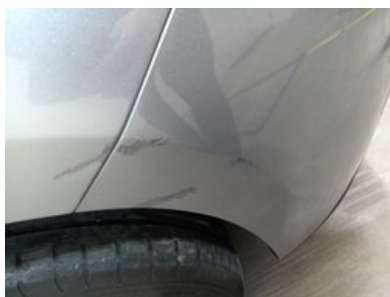
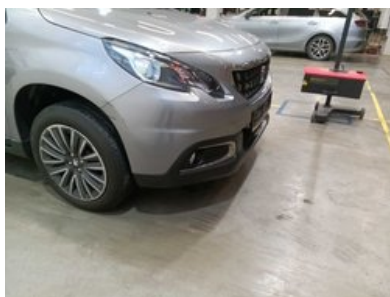
✓ **1. Priekšpuse:** Priekšējais Bamperu - Stāvoklis un Izlīdzinājums

- ✓ 1. Krāsot Priekšējo Bamperi
- ✓ 2. Krāsot Priekšējo Spārnu

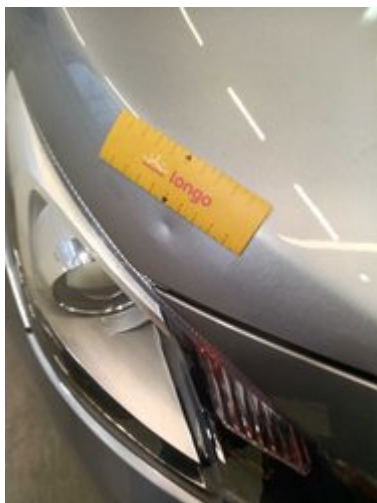
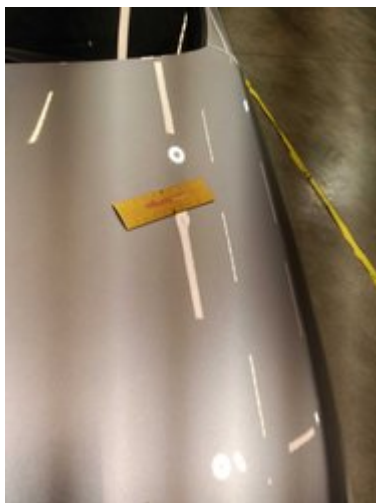
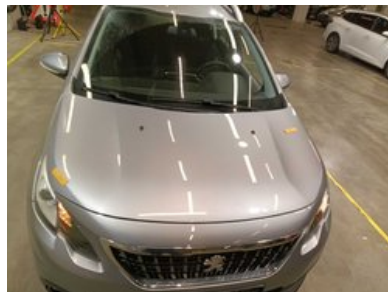
✓ **2. Priekšpuse:** Pārsegs - Vizuālie Bojājumi

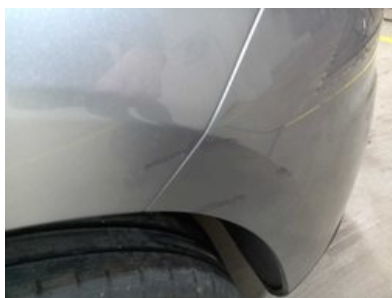
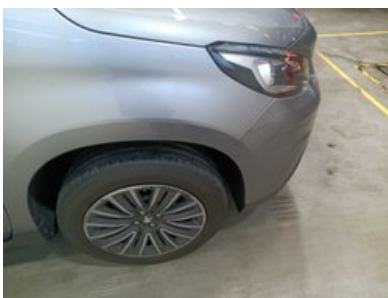
✓ **3. Sāns:** Kreisā un Labā Puse - Vizuālie Bojājumi un Skrāpējumi

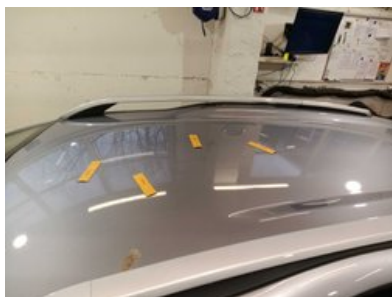
✓ **4. Cits:** Jums - Redzami bojājumi (piemēram, krusa bojājumi)

- ✓ 1. Priekšējo Lukturi Regulēšana
- ✓ 2. Bezkrāsas Iedobumu Labošana

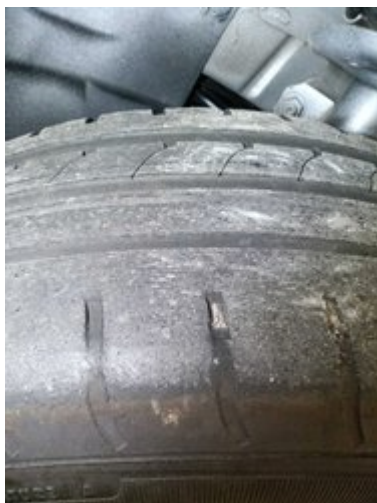
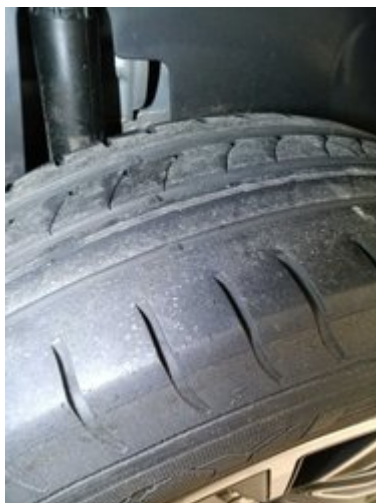
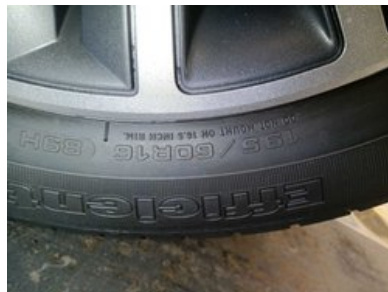
✓ **3. CITS:** Nomainīt Riepas

- 1. Eļļas Filtrs (OP540/1)
- 2. Eļļas Izlaides Korķis (101250)
- 3. Gāzu Sadales Siksna Komplekts (VKMA03306)
- 4. 5W30 Quartz Ineo RCP 5L 3.5L
- 5. Blīve (795.140)
- 6. Ūdens Sūkņa Siksna (3PK576ELAST)
- 7. LANDSPIDER 195/60R16 Summer (LANDSPIDER 195/60R16 SUMMER)
- 8. Bridgestone 195/60R16 Summer (BRIDGESTONE 195/60R16 SUMMER)

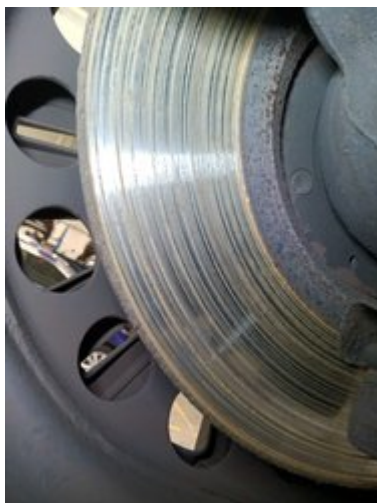
✓ **5. BREMZES:** Priekšējie Bremžu Diski Abi

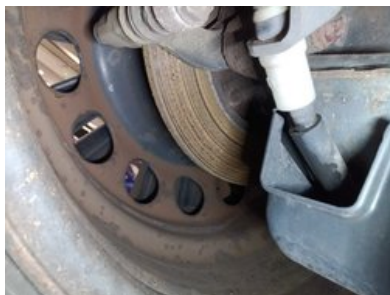
✓ **6. BREMZES:** Aizmugures Bremžu Diski (Abi)
