# Diagnosticas ziņojums par

## 2014 OPEL ASTRA Business +

# Diagnosticas ziņojums par 2014 OPEL ASTRA Business +

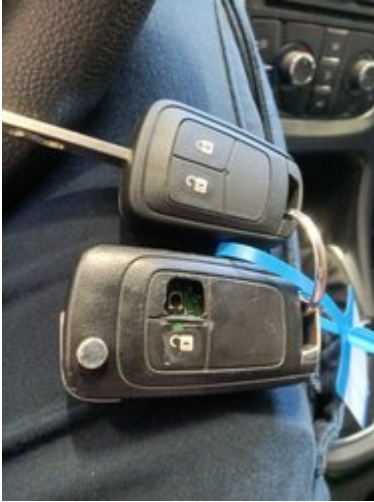
- ✓ **1. Iekšpuse:** Aksesuāri - Darbība un Stāvoklis

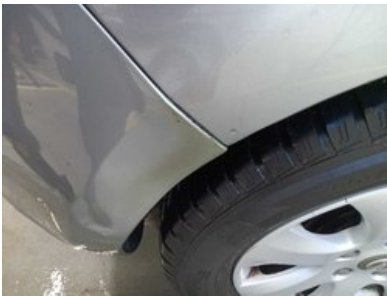
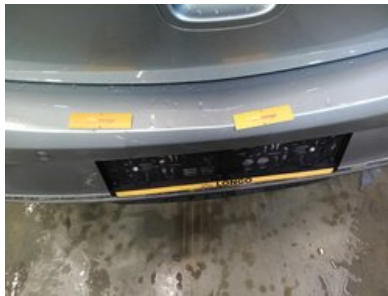
- ✓ **1. Aizmugure:** Aizmugurējais bamperis - Stāvoklis un izlīdzinājums

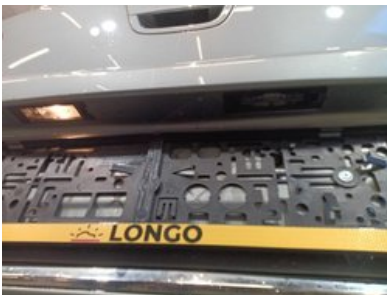
- ✓ **2. Apgaismojums:** Spuldzes

- ✓ 1. Nomainīt Numura Zīmes Apgaismojuma Spuldzi
- ✓ 2. Lambda Zonde - Priekšējā
- ✓ 3. Dzinēja Eļļas un Filtra Maiņa
- ✓ 4. Uzlādēt Akumulatoru

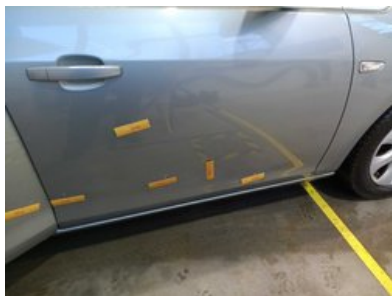
✓ **3. Sāns:** Kreisā un Labā Puse - Vizuālie Bojājumi un Skrāpējumi

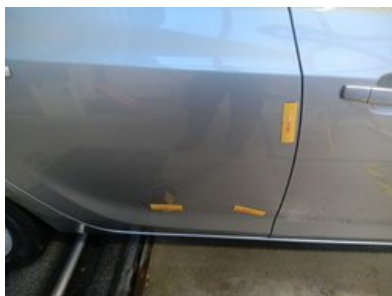
✓ **4. Sāns:** Kreisā un Labā Puse - Vizuālie Bojājumi un Skrāpējumi

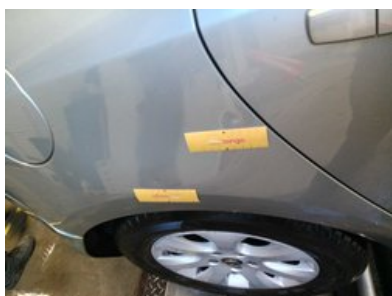
✓ **5. Sāns:** Kreisā un Labā Puse - Vizuālie Bojājumi un Skrāpējumi

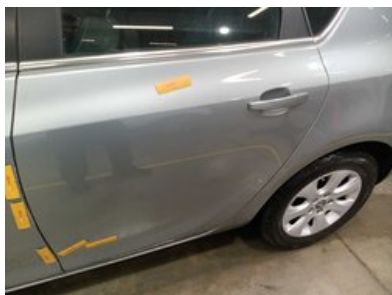
✓ **6. Sāns:** Kreisā un Labā Puse - Vizuālie Bojājumi un Skrāpējumi

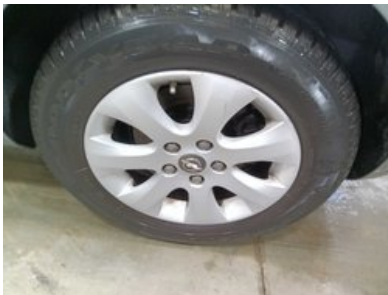
✓ **8. Sāns:** Riteņi - Stāvoklis

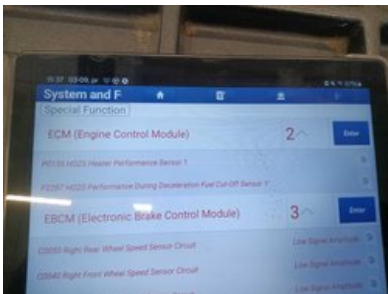
✓ **1. IZPLŪDES SISTĒMA:** Lambda Sensors - Priekšējais
