# Diagnosticas ziņojums par

## 2013 BMW 520 High Executive

### Diagnosticas informācija

### Diagnosticā konstatēto defektu kopsavilkums

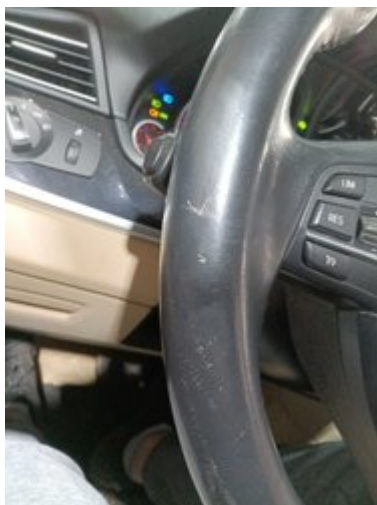
### ✓ 1. Priekšpuse: Stūres rats - Stāvoklis

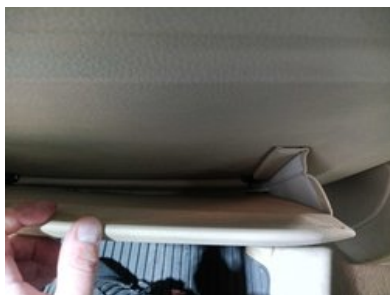
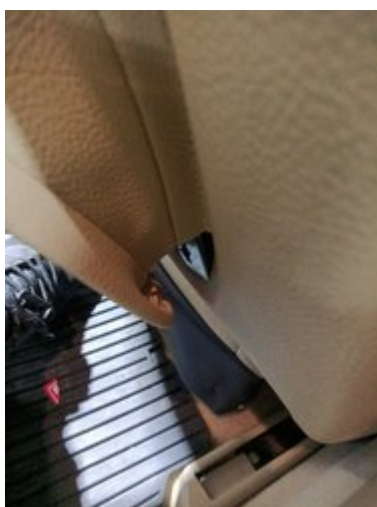
### ✓ 2. Sēdekļi: Visi Sēdekļi - Stāvoklis

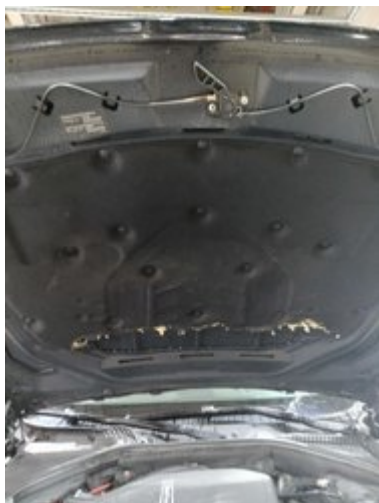
- ✓ **1. Priekšpuse:** Pārsega Skaņas Izolācija - Stāvoklis

- ✓ 1. Dzinēja Eļļas un Filtra Maiņa
- ✓ 2. Aizdedzes Sveces
- ✓ 3. Inžektori (visi)
- ✓ 4. Uzlādēt Akumulatoru
- ✓ 5. Mainīt Pārsega Skaņas Izolāciju
- ✓ 6. Nomainīt Riepas

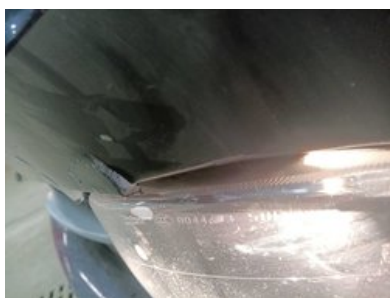
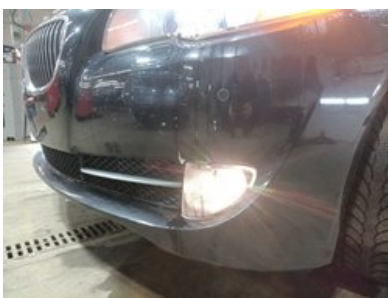
- ✓ **2. Priekšpuse:** Priekšējais Bamberu - Stāvoklis un Izlīdzinājums

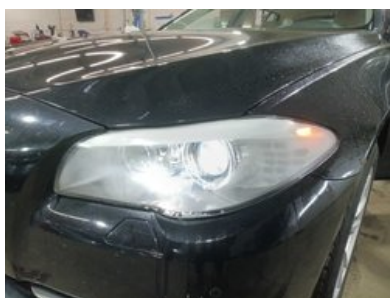
- ✓ **3. Apgaismojums:** Priekšējie Lukturi (Pilsētas, Parasts, Pilns Lukturis, Miglas, Pagrieziena Rādītājs) - Pamata Darbība, Bojājumi un Krāsa

- ✓ 1. Nomainīt Priekšējos Lukturus
- ✓ 2. Priekšējo Lukturi Regulēšana

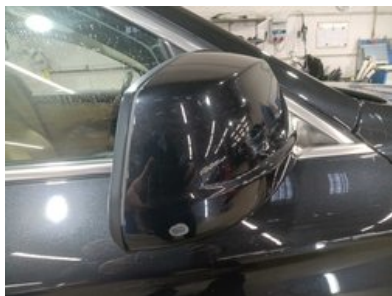
✓ **4. Sāns:** Ārējie Spoguļi - Spoguļa Integritāte un Stiprinājums Automašīnā

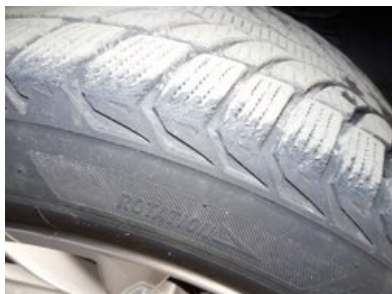
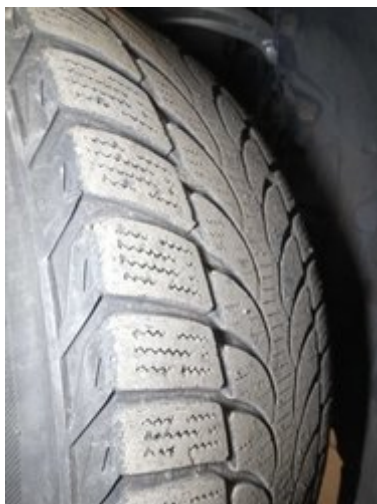
✓ **3. CITS:** Nomainīt Riepas

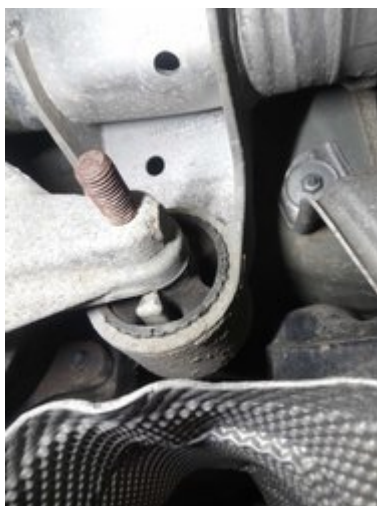
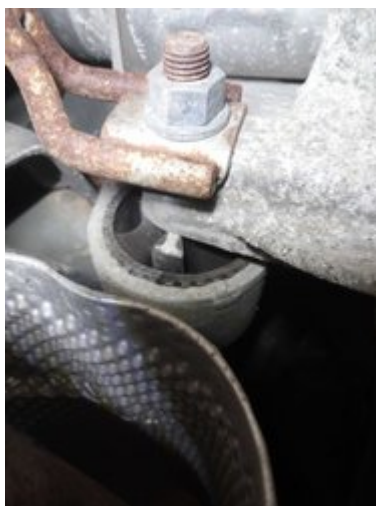
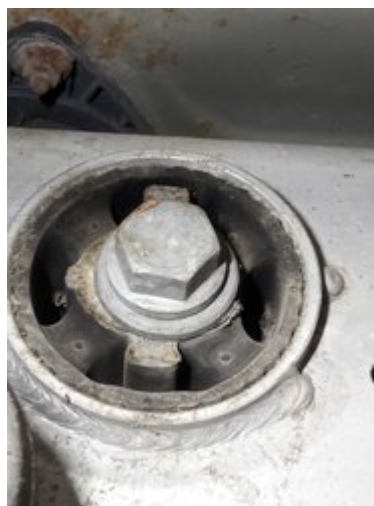
✓ **4. BALSTIEKĀRTA:** Silentbloki
