Diagnostikas ziņojums par 2019 OPEL ASTRA Business+

Diagnostikas informācija

Diagnostikā konstatēto defektu kopsavilkums

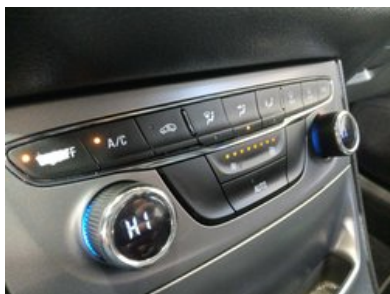
- ✔ **1. Darbība:** Apsildes Sistēma - Darbība

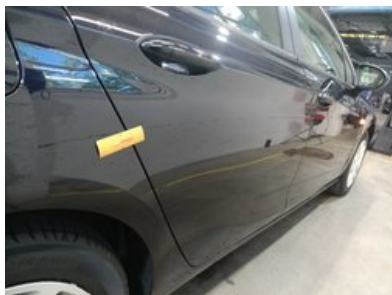
- ✓ **1. Sāns:** Kreisā un Labā Puse - Vizuālie Bojājumi un Skrāpējumi

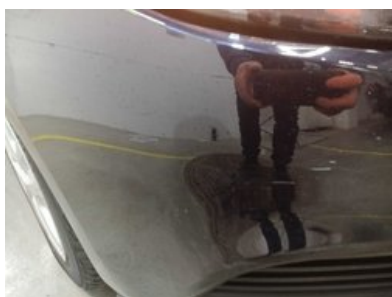
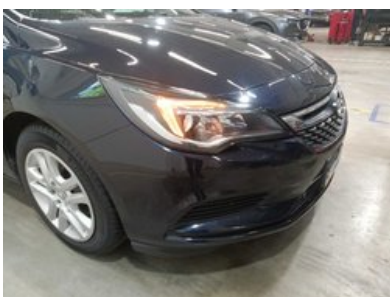
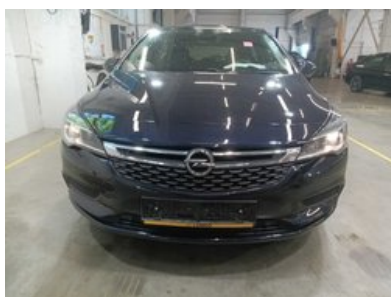
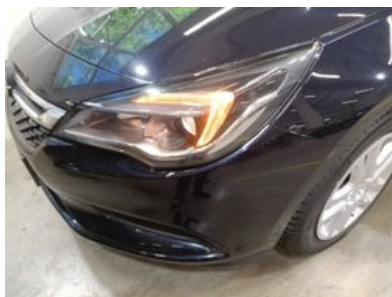
- ✓ **2. Priekšpuse:** Priekšējais Bamberu - Stāvoklis un Izlīdzinājums

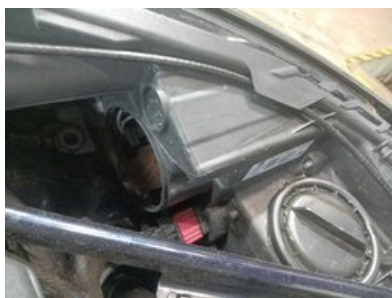
- ✓ **3. Apgaismojums:** Priekšējie Lukturi (Pilsētas, Parasts, Pilns Lukturis, Miglas, Pagrieziena Rādītājs) - Pamata Darbība, Bojājumi un Krāsa

- ✓ 1. Mainīt Lukturu Pārsedziņus

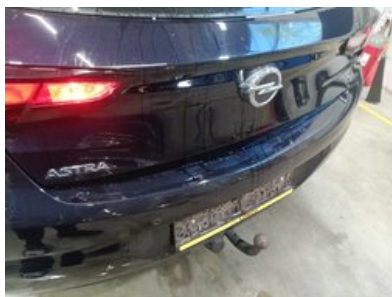
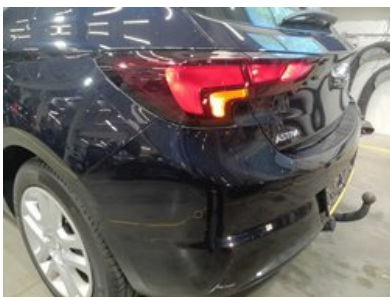
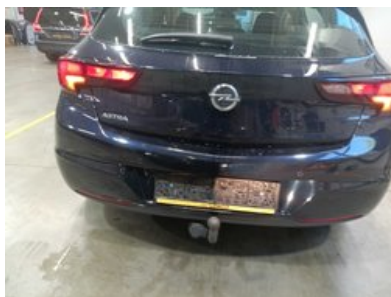
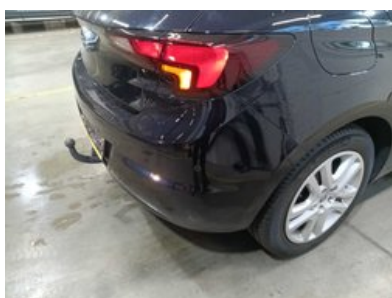
✓ **4. Aizmugure:** Aizmugurējais bamperis - Stāvoklis un izlīdzinājums

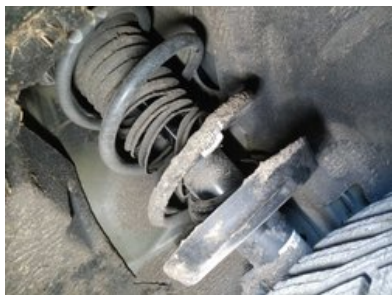
✓ **1. BALSTIEKĀRTA:** Amortizatora statņa mezgls (abi)

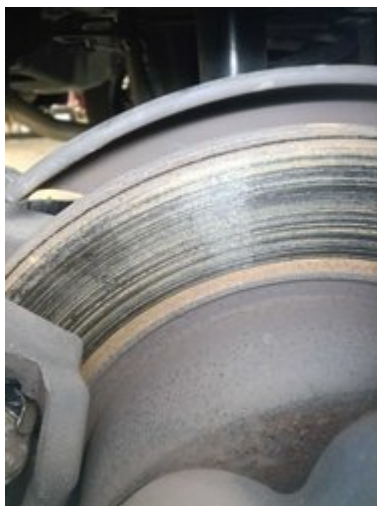
✓ **2. BREMZES:** Aizmugures Bremžu Disks (Abi)

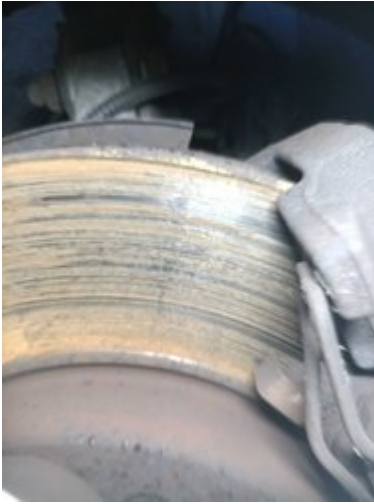
✓ **3. BREMZES:** Priekšējie Bremžu Diski Abi
