Diagnostikas ziņojums par 2018 SKODA OCTAVIA Clever Edition

Automašīnas dati

Krāsa: Melna	CO ₂ NEDC emisija: 105 g/km
Degvielas tips: Dīzelis	
Virsbūves tips: Universāls	Pilna transportlīdzekļa masa (GVW): 1912 kg
Durvju skaits: 5	Dzinēja tilpums: 1.60 l
Vietu skaits: 5	Cilindri: 4
Nobraukums: 254 771 km	Jauda: 85 kw
VIN kods: TMBJG9NE0J0340579	Degvielas patēriņš: 4.00 l/100km
Pārnesumkārbā: Automātiskā	Riepu izmērs: 225/45 - 17"
Piedziņas tips: Priekšpiedziņa	Longo iekšējais ID: B781817

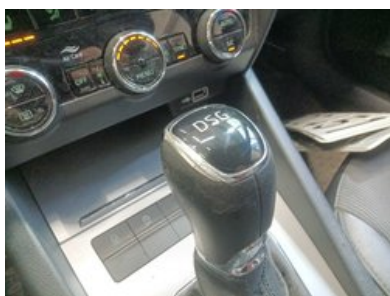
- ✔ **1. Iekšpuse:** Pārnesumu Kārtas Pārsegs un Pārnesumu Kārtas Poga - Stāvoklis

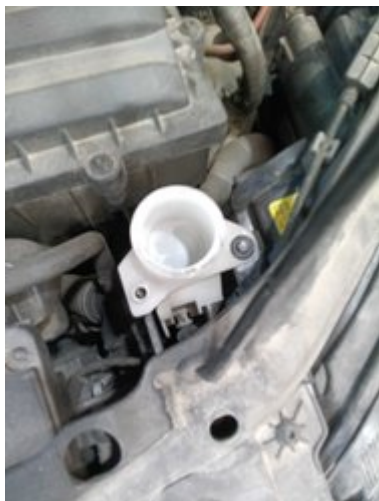
- ✓ **1. Priekšpuse:** Stiklu Mazgāšanas Šķidrums Līmenis (Ziemā Arī Ziemas Šķidrums)

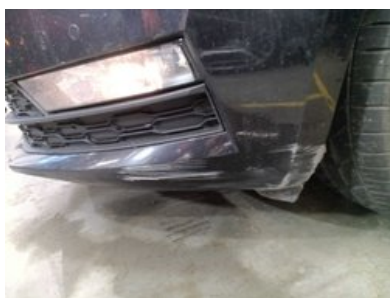
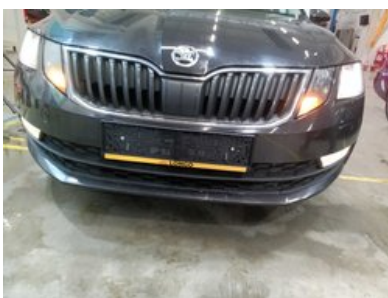
- ✓ **2. Priekšpuse:** Priekšējais Bamperu - Stāvoklis un Izlīdzinājums

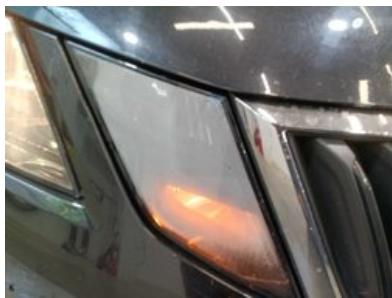
- ✓ **5. Apgaismojums:** Priekšējie Lukturi (Pilsētas, Parasts, Pilns Lukturis, Miglas, Pagrieziena Rādītājs) - Pamata Darbība, Bojājumi un Krāsa

- ✓ 1. Priekšējais Lukturis
- ✓ 2. Priekšējo Lukturi Regulēšana

- ✓ 1. Remonts Priekšējie Lukturi (Krāsotava)

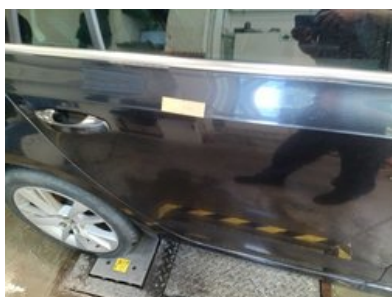
- ✓ **6. Sāns:** Kreisā un Labā Puse - Vizuālie Bojājumi un Skrāpējumi

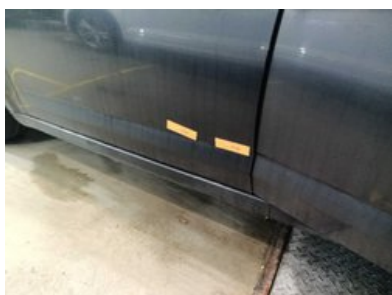
- ✓ **7. Sāns:** Kreisā un Labā Puse - Vizuālie Bojājumi un Skrāpējumi

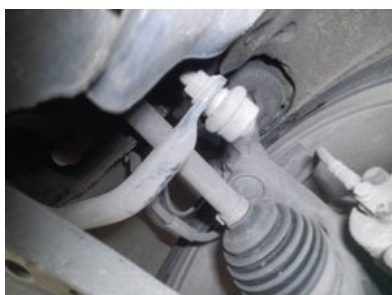
- ✓ **1. CITS:** Dzinēja Eļļas un Filtra Maiņa
- ✓ **2. BALSTIEKĀRTA:** Stabilizatora Atsaite, Ārējā

- ✓ 1. Stabilizatora Atsaite - Ārējā
- ✓ 2. Dzinēja Eļļas un Filtra Maiņa
