Diagnostikas ziņojums par 2017 OPEL ASTRA Innovation

Longo veiktās visaptverošās diagnostikas laikā, 11 defekti bija konstatēti transportlīdzeklī.

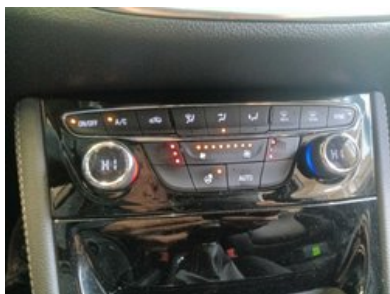
- ✔ **1. Darbība:** Apsildes Sistēma - Darbība

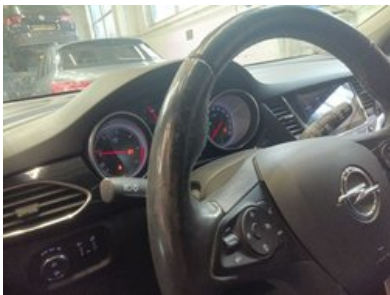
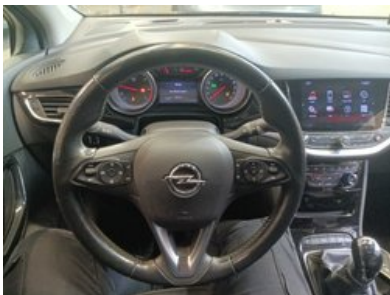
✓ **2. Priekšpuse:** Stūres rats - Stāvoklis

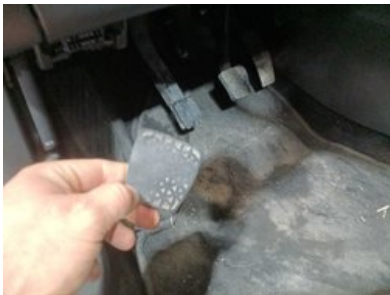
✓ **3. Priekšpuse:** Apdares detaļas - Stāvoklis

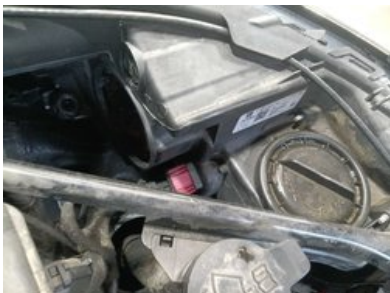
✓ **1. Apgaismojums:** Priekšējie Lukturi (Pilsētas, Parasts, Pilns Lukturis, Miglas, Pagrieziena Rādītājs) - Pamata Darbība, Bojājumi un Krāsa

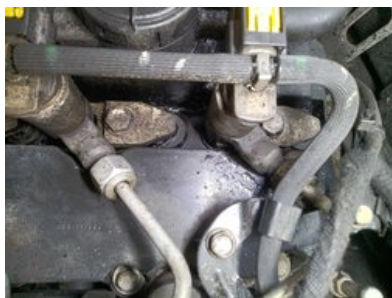
✔ 3. CITS: Pārbaudīt Izsmidzinātājus

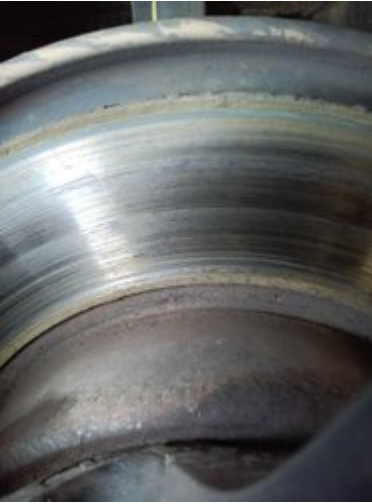
✔ **6. CITS:** Aizmugurējie Bremžu Diski ar Uzliktnēm
