# Diagnosticas ziņojums par

## 2021 VOLKSWAGEN ID.4 Life 77 kWh

### Diagnosticas informācija

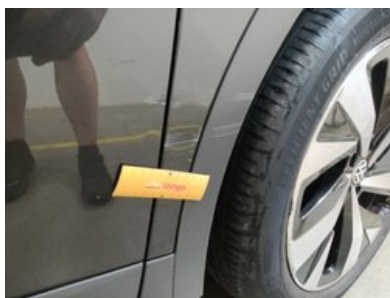
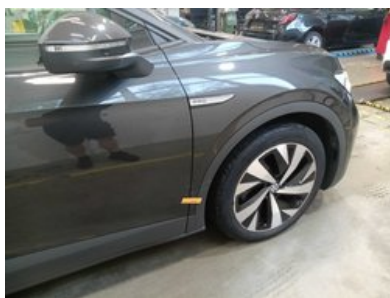
- ✓ **1. Sāns:** Kreisā un Labā Puse - Vizuālie Bojājumi un Skrāpējumi

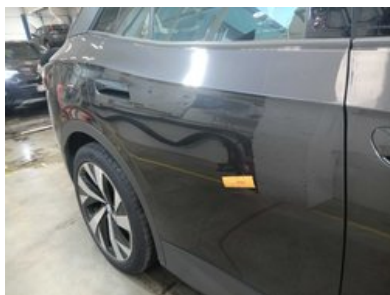
- ✓ **2. Sāns:** Kreisā un Labā Puse - Vizuālie Bojājumi un Skrāpējumi

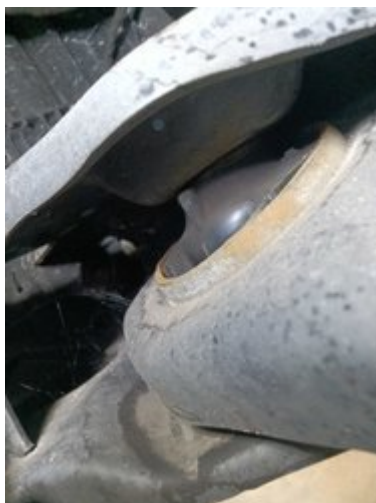
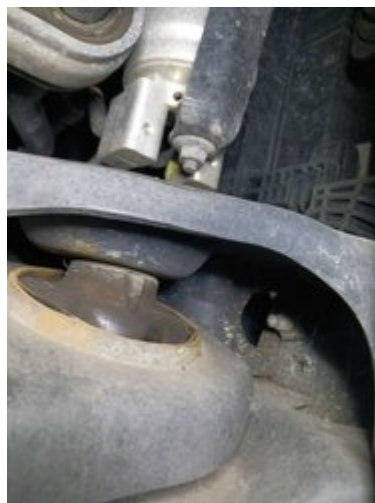
✓ **3. BALSTIEKĀRTA:** Balstiekārtas Apakšējās Sviras Bukses

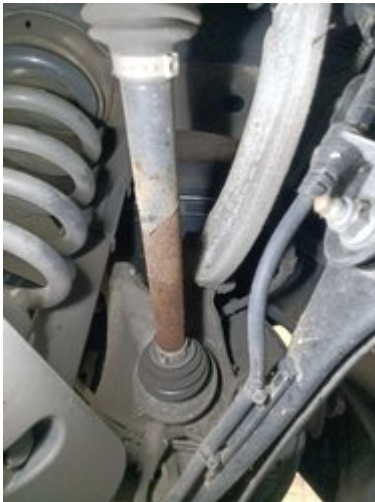
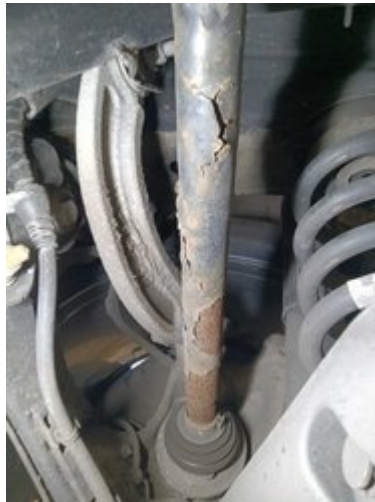
5. GALVENĀ PĀRVADE, VĀRPSTA UN ASIS: Kardānvārpsta (Abas)
