# Diagnosticas ziņojums par

## 2022 HYUNDAI TUCSON Premium Sky

### Diagnosticas informācija

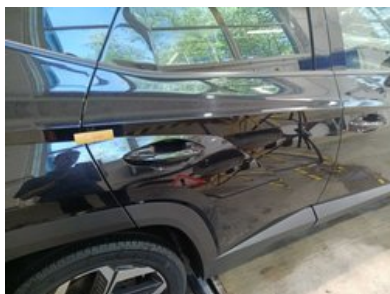
- ✔ **1. Sāns:** Kreisā un Labā Puse - Vizuālie Bojājumi un Skrāpējumi
