# Diagnosticas ziņojums par

## 2022 OPEL ASTRA Business Elegance

### Diagnosticas informācija

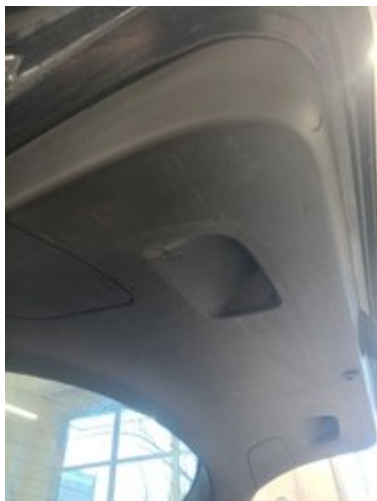
### ✓ 1. Iekšpuse: Apdares detaļas - Stāvoklis

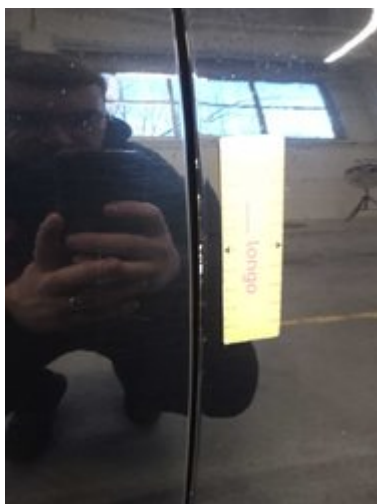
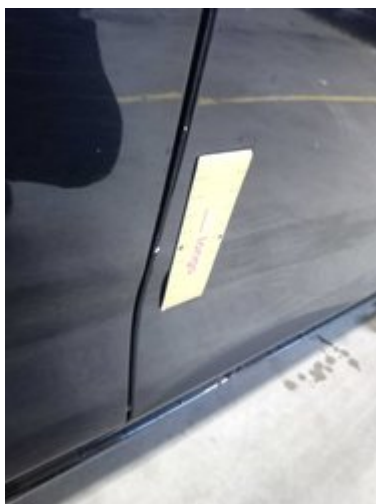
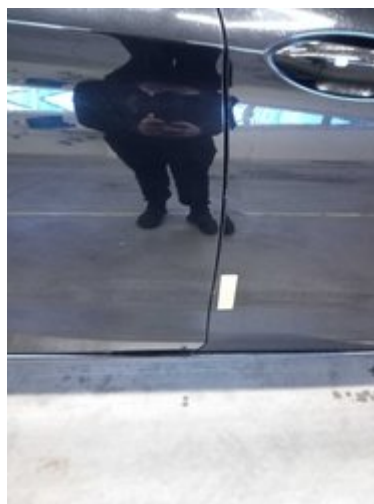
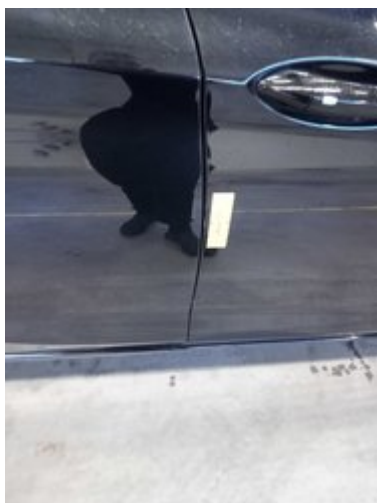
### ✓ 1. Sāns: Kreisā un Labā Puse - Vizuālie Bojājumi un Skrāpējumi

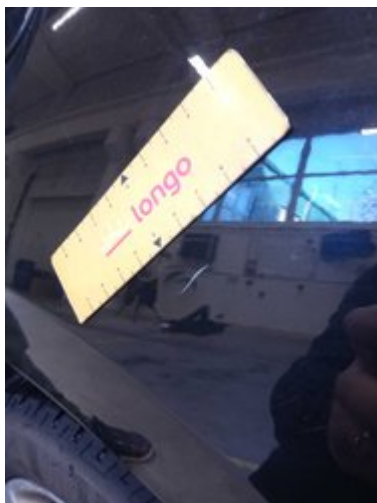
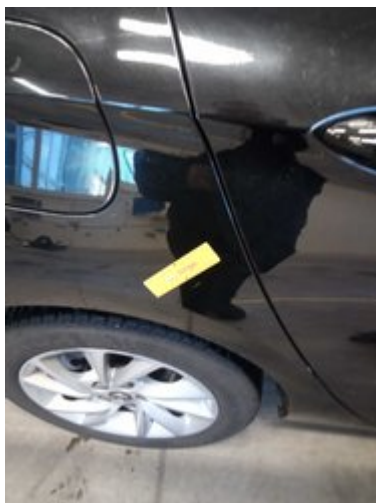
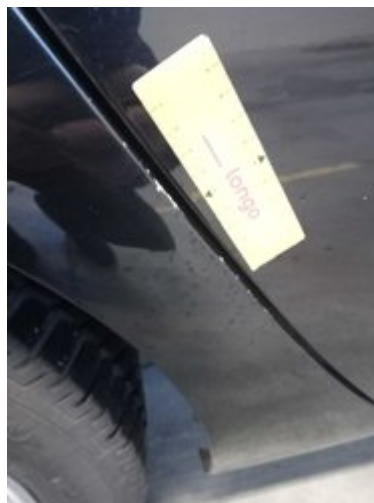
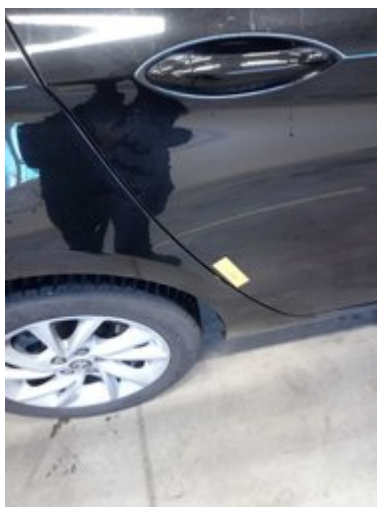
✓ **2. Sāns:** Kreisā un Labā Puse - Vizuālie Bojājumi un Skrāpējumi

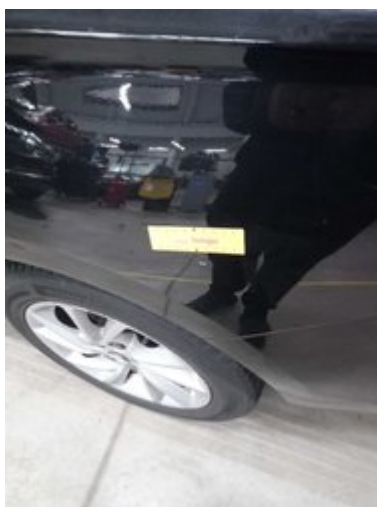
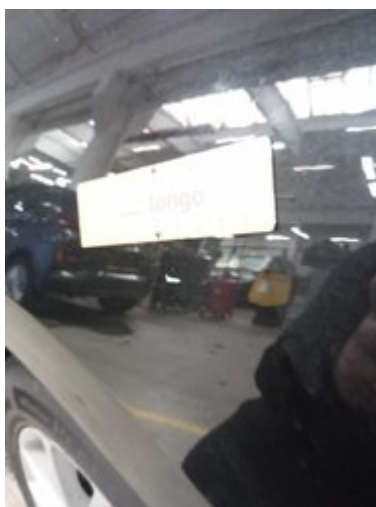
✓ **3. Sāns:** Kreisā un Labā Puse - Vizuālie Bojājumi un Skrāpējumi

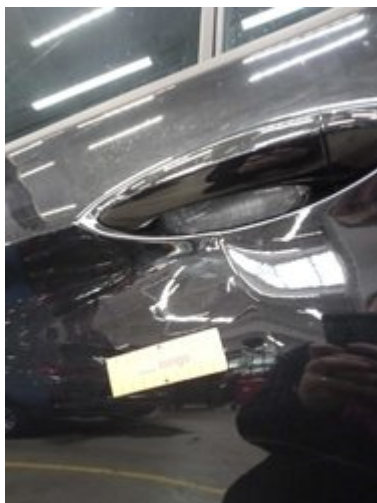
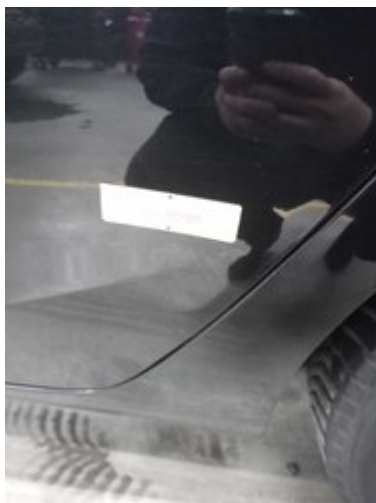
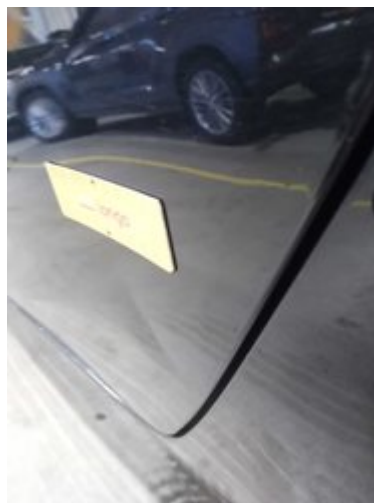
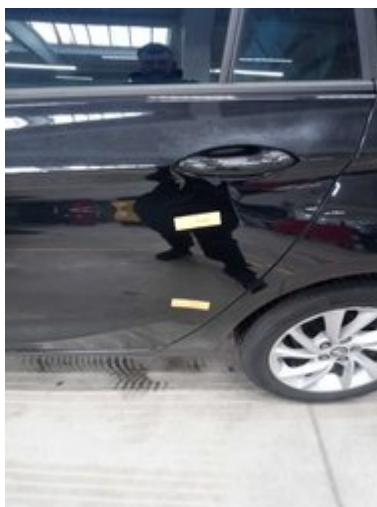
✓ **4. Sāns:** Kreisā un Labā Puse - Vizuālie Bojājumi un Skrāpējumi

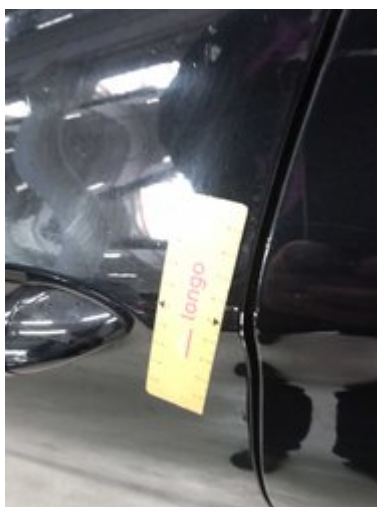
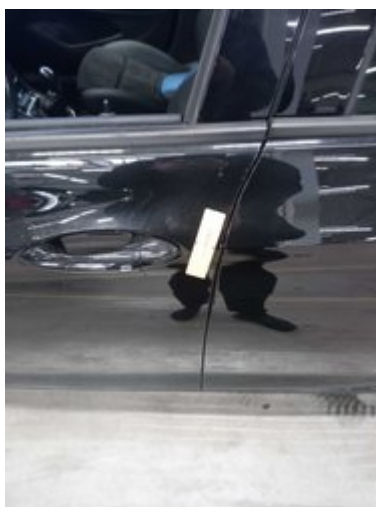
✓ **5. Sāns:** Kreisā un Labā Puse - Vizuālie Bojājumi un Skrāpējumi

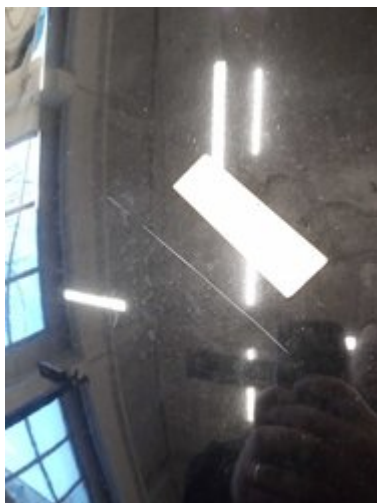
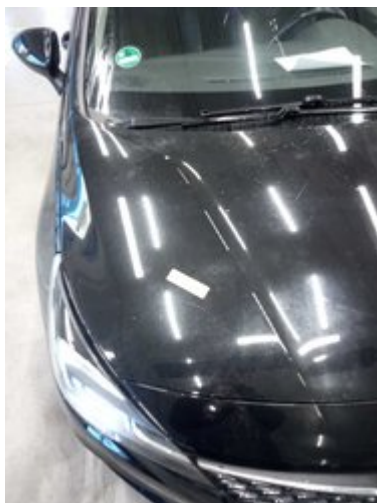
✓ **6. Priekšpuse:** Pārsegs - Vizuālie Bojājumi

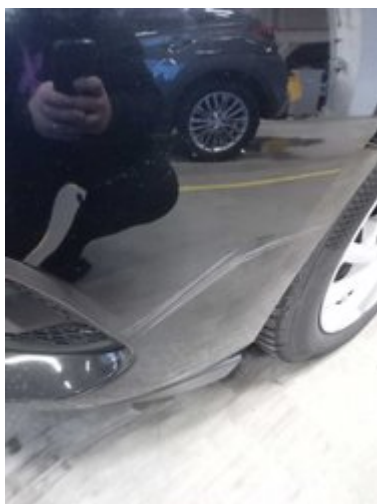
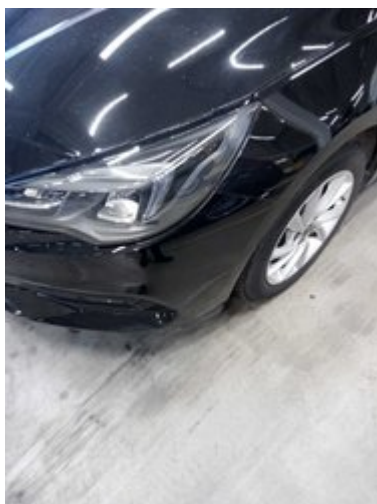
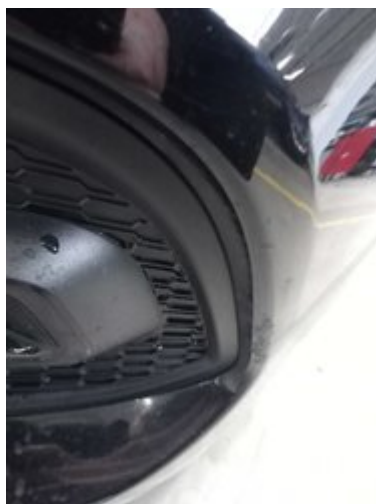
✓ **7. Priekšpuse:** Priekšējais Bamperu - Stāvoklis un Izlīdzinājums

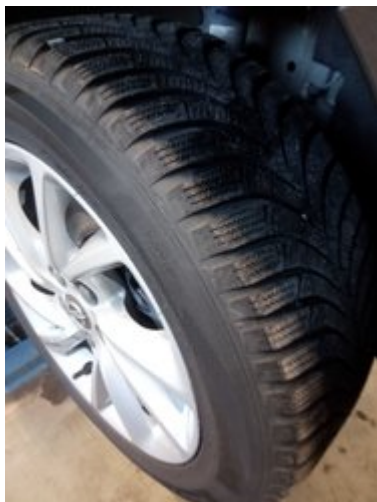
✓ **3. CITS:** Nomainīt Riepas

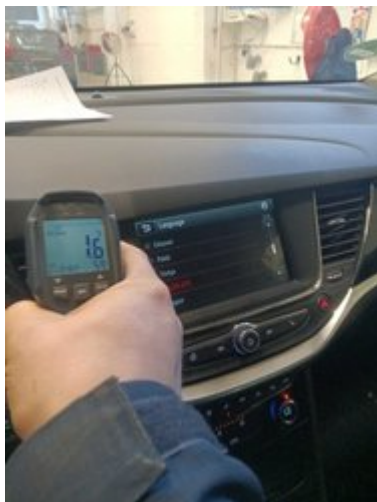
✓ **3. Gaisa Kondicionēšanas Mērījums**
