Diagnostikas ziņojums par 2022 SKODA OCTAVIA Clever

Šis transportlīdzeklis ir pārbaudīts saskaņā ar Longo 150 punktu pārbaudes kontrolsarakstu, kas aptver virsbūvi, salonu un mehānisko stāvokli. Pamatojoties uz veikto pārbaudi un novērtēšanas brīdī pieejamo informāciju, netika konstatētas pazīmes par iesaisti nopietnos ceļu satiksmes negadījumos. Informācija par apkopes vēsturi un obligātajām tehniskajām apskatēm balstās uz pieejamo dokumentāciju un ierakstiem no eksportētājvalsts. Lūdzu, ņemiet vērā, ka noteiktas dabiskā nolietojuma pazīmes tiek uzskatītas par pieņemamām un var netikt novērstas.

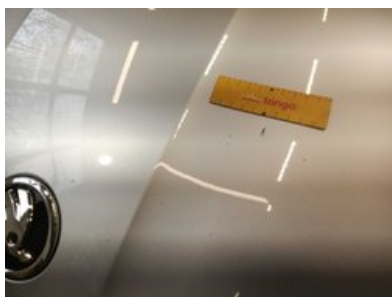
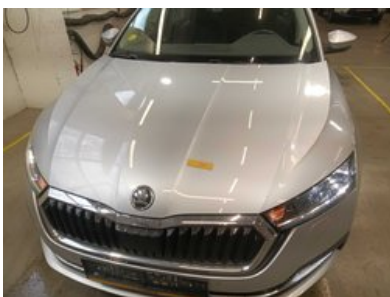
✓ 1. Priekšpuse: Pārsegs - Vizuālie Bojājumi
