# Diagnosticas ziņojums par

## 2019 FORD KUGA ST Line

# Diagnosticas ziņojums par 2019 FORD KUGA ST Line

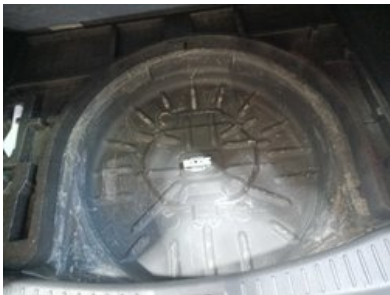
✔ **1. Iekšpuse:** Apdares detaļas - Stāvoklis

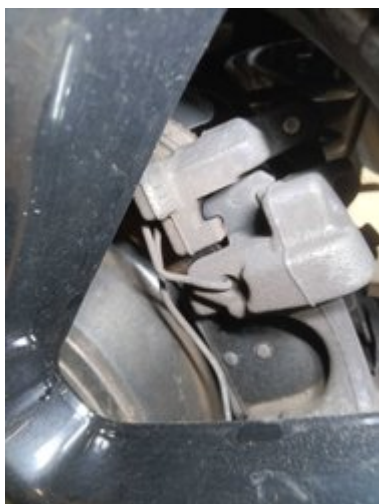
- ✓ **3. BREMZES:** Aizmugurējie Bremžu Kluči (Visi)

- ✓ 1. Uzlādēt Akumulatoru
- ✓ 2. Dzinēja Eļļas un Filtra Maiņa
- ✓ 3. Aizmugures Bremžu Kluči

- 1. Eļļas Filtrs (OP629/1)
- 2. Bremžu Uzliku Komplekts (GDB2115)
- 3. 5W20 Quartz Ineo Eco-B 5L 4.05L
- 4. Eļļas Paletes Blīve (EL176090)
