Diagnostikas ziņojums par 2017 OPEL MOKKA X Innovation

Diagnostikā konstatēto defektu kopsavilkums

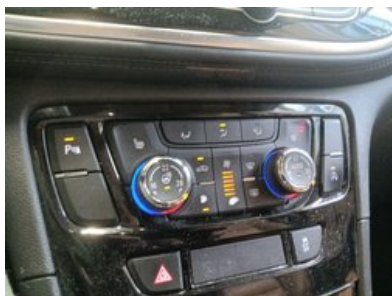
- ✔ **1. Darbība:** Apsildes Sistēma - Darbība

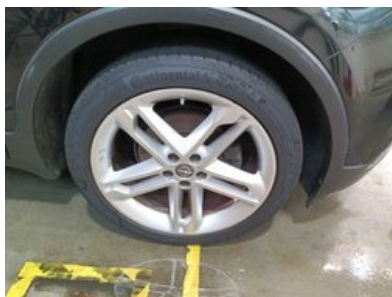
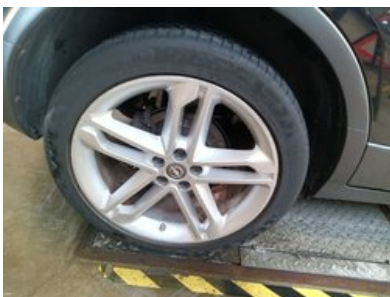
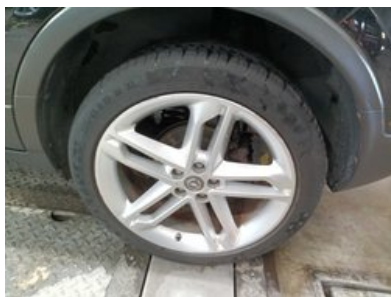
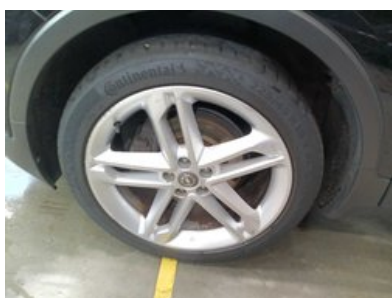
✓ **5. Sāns:** Riteņi - Stāvoklis

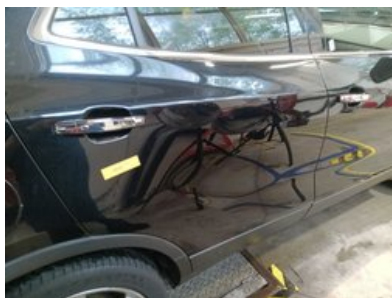
✓ **6. Sāns:** Kreisā un Labā Puse - Vizuālie Bojājumi un Skrāpējumi

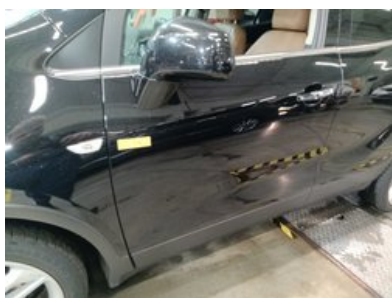
✓ **7. Sāns:** Kreisā un Labā Puse - Vizuālie Bojājumi un Skrāpējumi

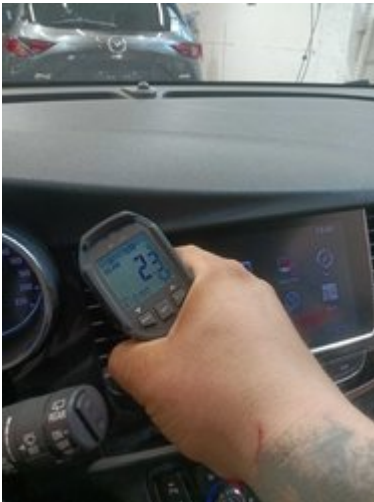
✓ 2. Gaisa Kondicionēšanas Mērījums
