# Diagnosticas ziņojums par

## 2022 VOLVO V60 MHEV Momentum

### Diagnosticas informācija

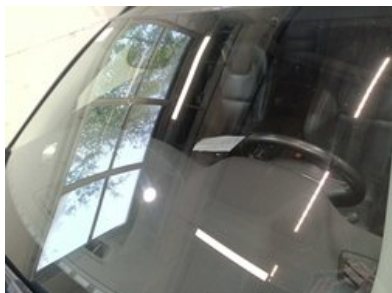
- ✓ **1. Priekšpuse:** Priekšējā stikla integritāte - Bez TA izslēdzošiem bojājumiem

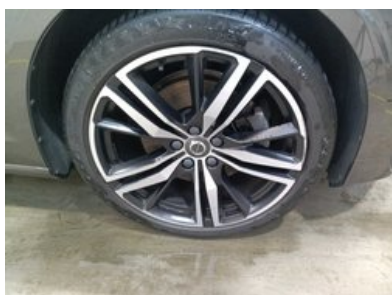
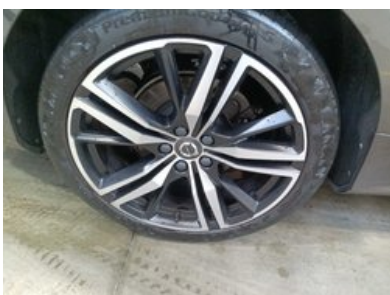
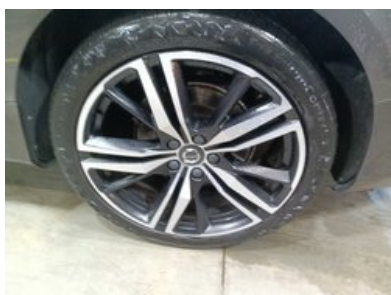
- ✓ **2. Sāns:** Riteņi - Stāvoklis
