# Diagnosticas ziņojums par

## 2022 CITROEN DS7 Crossback Bastille

### Diagnosticas informācija

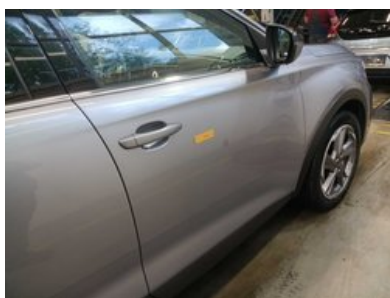
- ✓ **1. Sāns:** Kreisā un Labā Puse - Vizuālie Bojājumi un Skrāpējumi

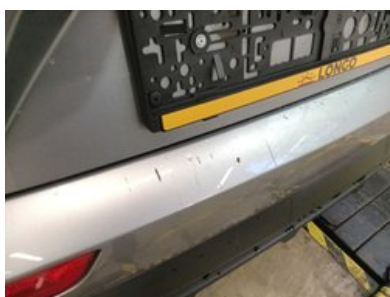
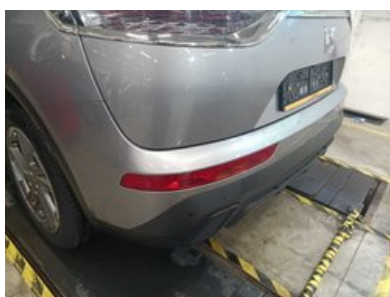
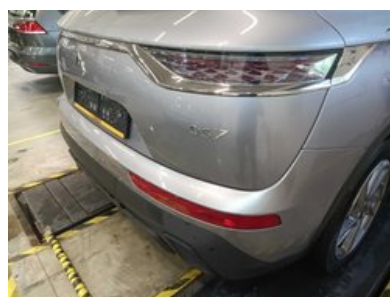
- ✓ **2. Aizmugure:** Aizmugurējais bamperis - Stāvoklis un izlīdzinājums
