# Diagnosticas ziņojums par

## 2019 KIA OPTIMA Dynamic Plus Line

### Diagnosticas informācija

### Diagnosticā konstatēto defektu kopsavilkums

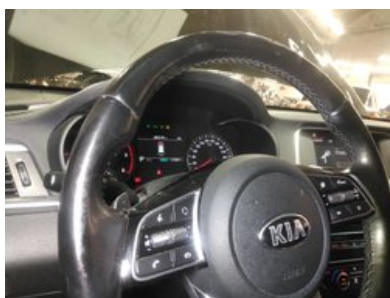
### ✓ 1. Priekšpuse: Stūres rats - Stāvoklis

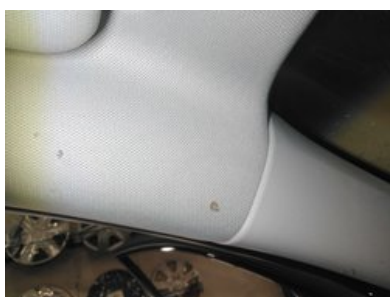
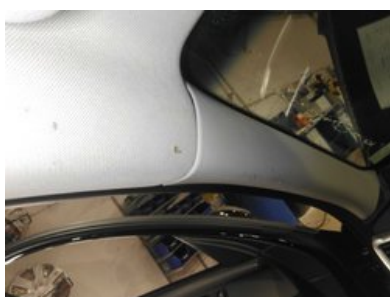
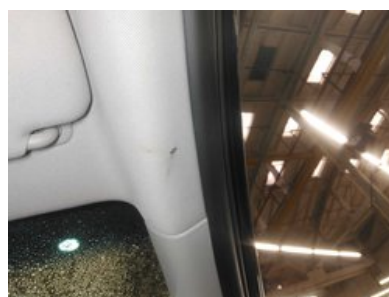
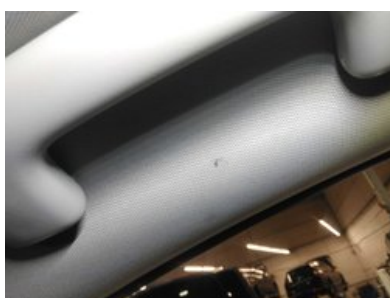
### ✓ 2. Priekšpuse: Griesta Apdare - Stāvoklis

- ✓ 1. Remontēt Jumta Griestus

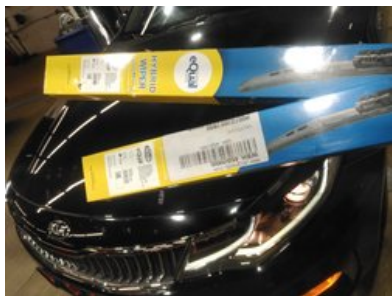
✓ **3. Priekšpuse:** Logu Slotiņu Gumija un Rokturis (Priekšā un Aizmugurē) - Stāvoklis

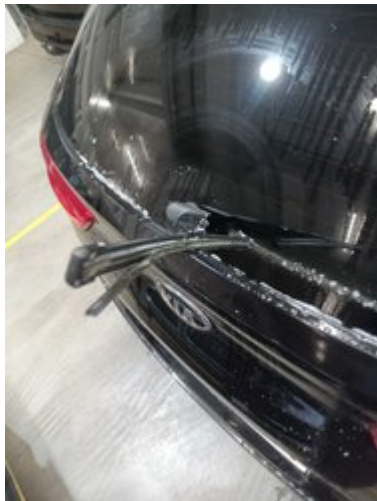
✓ **4. Priekšpuse:** Logu Slotiņu Gumija un Rokturis (Priekšā un Aizmugurē) - Stāvoklis

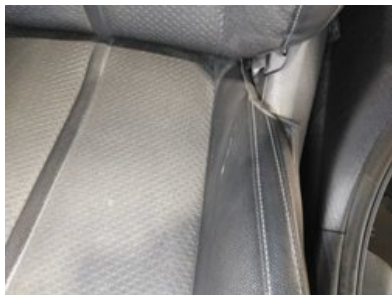
✓ **5. Sēdekļi:** Visi Sēdekļi - Stāvoklis

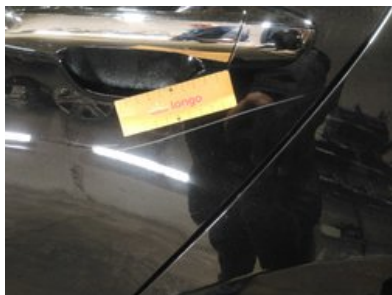
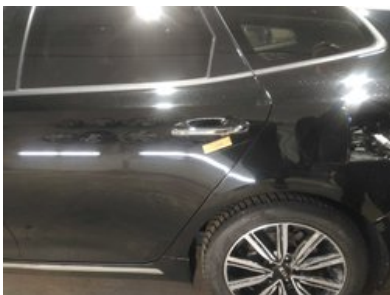
### ✓ 1. Sāns: Kreisā un Labā Puse - Vizuālie Bojājumi un Skrāpējumi

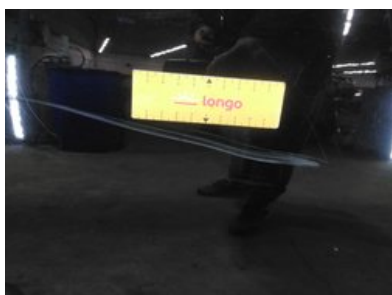
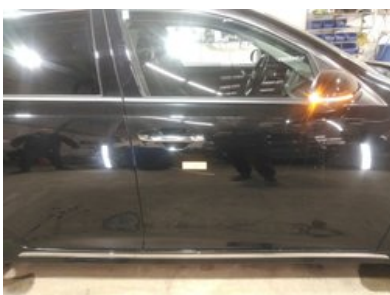
### ✓ 2. Sāns: Kreisā un Labā Puse - Vizuālie Bojājumi un Skrāpējumi

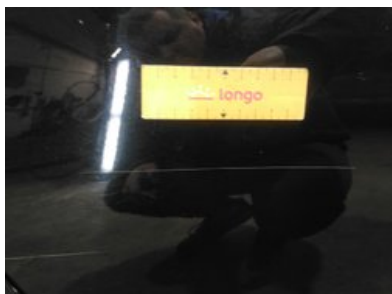
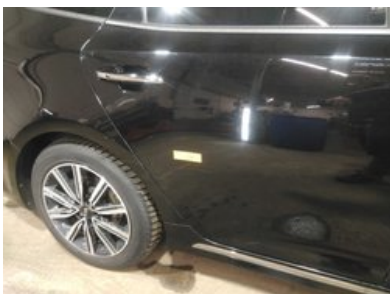
### ✓ 3. Sāns: Kreisā un Labā Puse - Vizuālie Bojājumi un Skrāpējumi

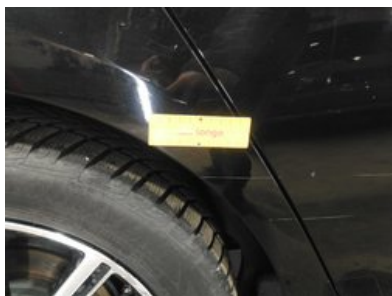
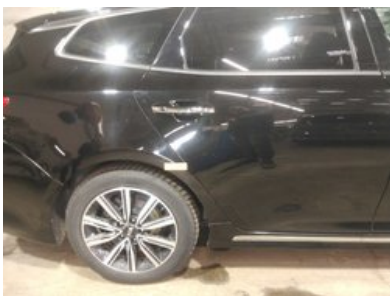
### ✓ 4. Sāns: Kreisā un Labā Puse - Vizuālie Bojājumi un Skrāpējumi

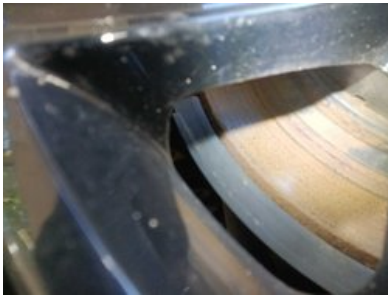
✓ **9. BREMZES:** Aizmugures Bremžu Disks (Abi)
