# Diagnosticas ziņojums par

## 2015 VOLVO V60 Momentum

### Diagnosticas informācija

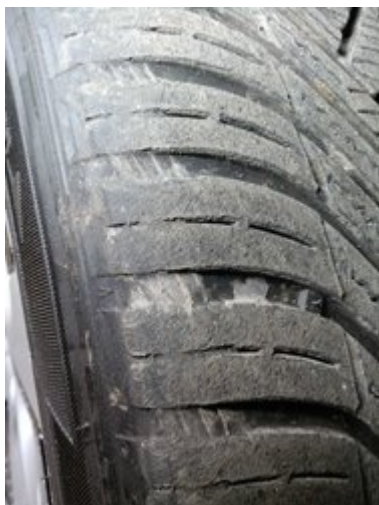
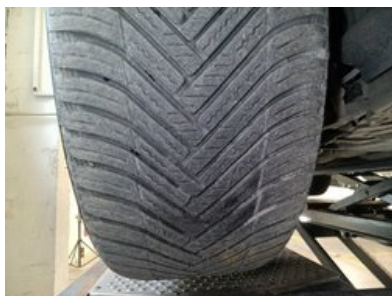
✓ **2. CITS:** Nomainīt Riepas

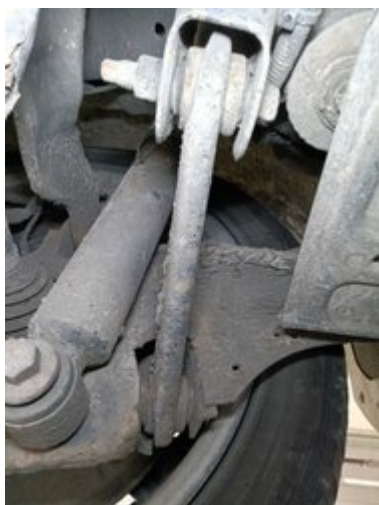
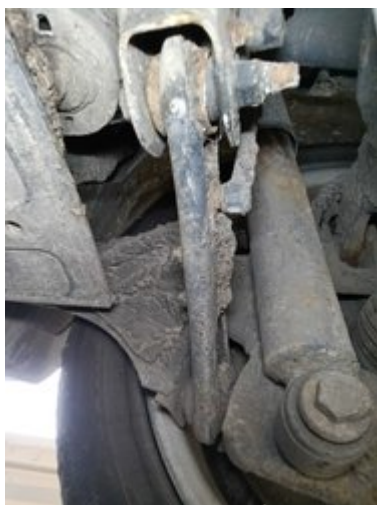
✓ **3. BALSTIEKĀRTA:** Balstiekārtas Apakšējā Svira Priekšējā Abas
