Diagnostikas ziņojums par 2015 PEUGEOT 5008 Allure

Krāsa: Melna	CO ₂ NEDC emisija: 115 g/km
Degvielas tips: Dīzelis	
Virsbūves tips: Apvidus auto	Pilna transportlīdzekļa masa (GVW): 2200 kg
Durvju skaits: 5	Dzinēja tilpums: 2.00 l
Vietu skaits: 7	Cilindri: 4
Nobraukums: 193 642 km	Jauda: 110 kw
VIN kods: VF30EAHXMES293893	Degvielas patēriņš: 4.40 l/100km
Pārnesumkārbā: Manuālā	Riepu izmērs: 215/50 - 17"
Piedziņas tips: Priekšpiedziņa	Longo iekšējais ID: N192432

Diagnostikā konstatēto defektu kopsavilkums

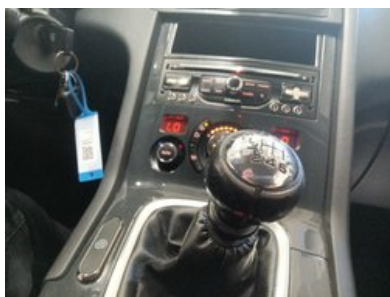
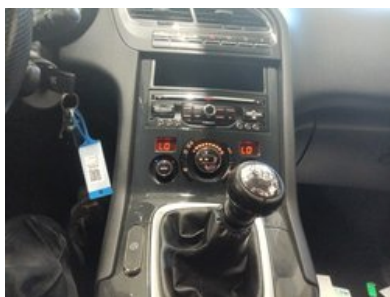
- ✔ **1. Iekšpuse:** Pārnesumu Kārtas Pārsegs un Pārnesumu Kārtas Poga - Stāvoklis

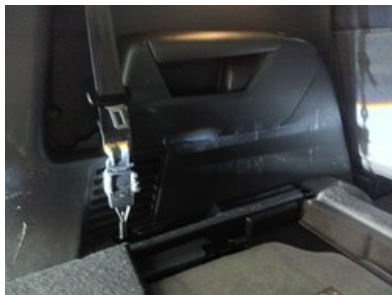
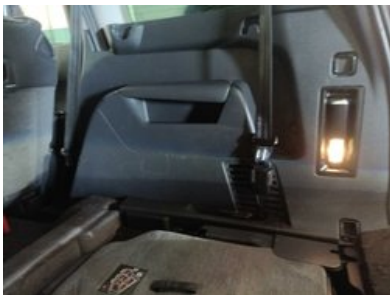
✓ **2. Iekšpuse:** Apdares detaļas - Stāvoklis

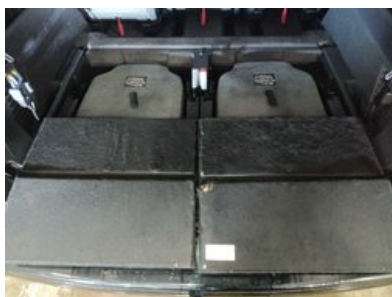
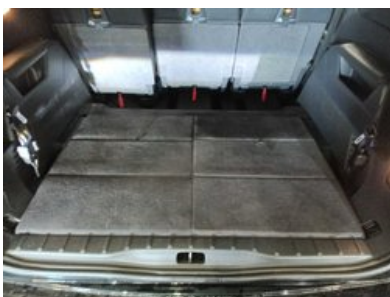
✓ **3. Iekšpuse:** Paklāji - Stāvoklis

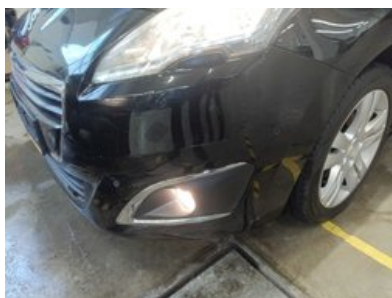
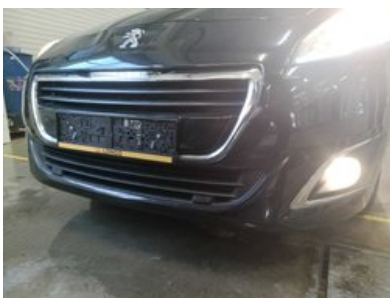
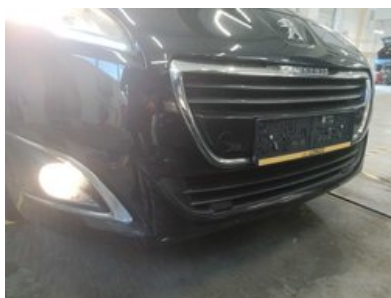
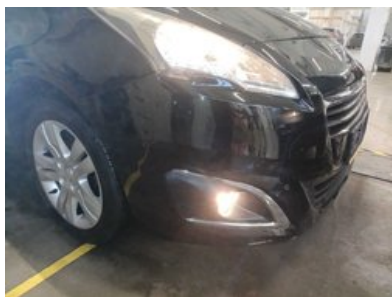
✓ **1. Priekšpuse:** Priekšējais Bāmpēru - Stāvoklis un Izlīdzinājums

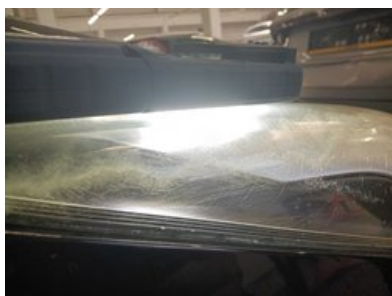
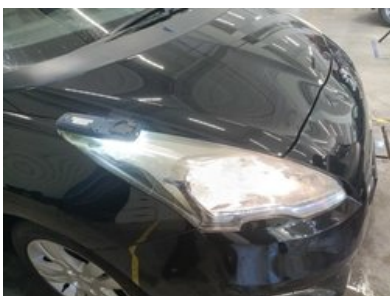
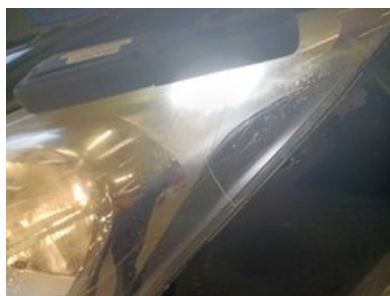
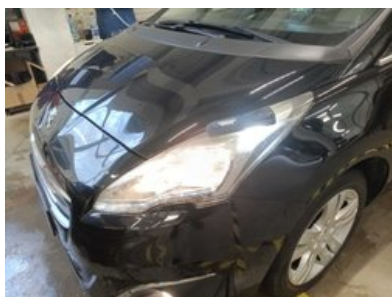
✓ **2. Apgaismojums:** Priekšējie Lukturi (Pilsētas, Parasts, Pilns Lukturis, Miglas, Pagrieziena Rādītājs) - Pamata Darbība, Bojājumi un Krāsa

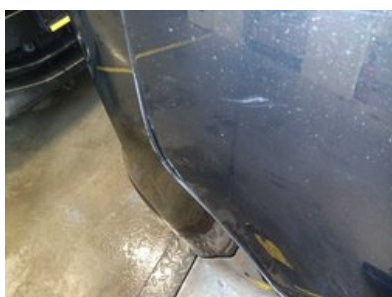
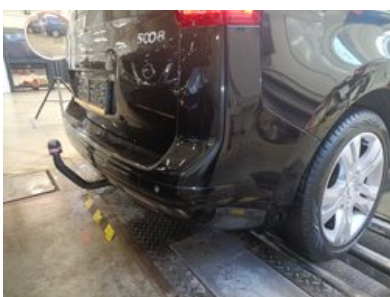
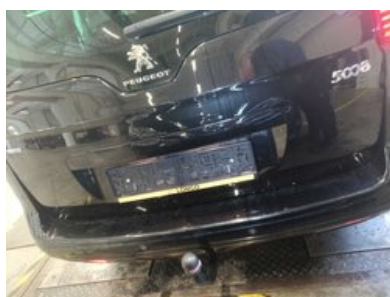
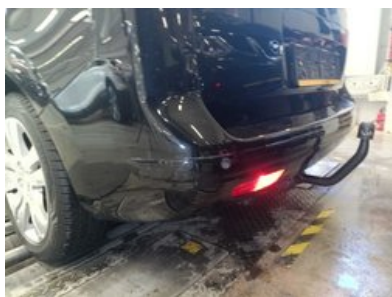
✓ **3. Aizmugure:** Aizmugurējais bamperis - Stāvoklis un izlīdzinājums

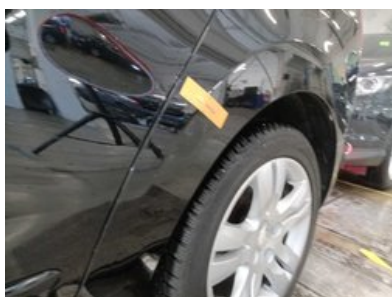
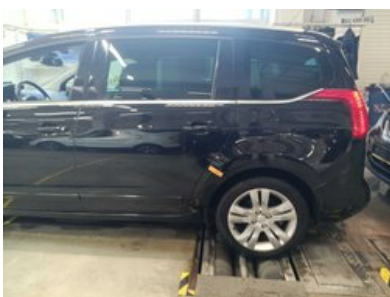
✓ **4. Sāns:** Kreisā un Labā Puse - Vizuālie Bojājumi un Skrāpējumi

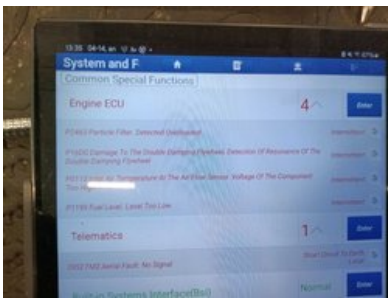
✓ **4. CITS:** Vārpstas Spararats

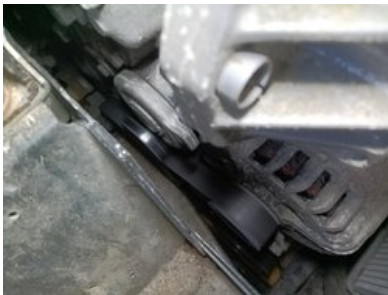
✓ **5. CITS:** Papildsiksna ar Spriegotājiem

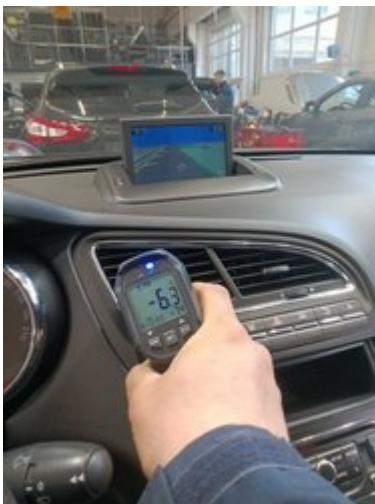
✓ **6. CITS:** Gaisa Kondicioniera Uzpilde

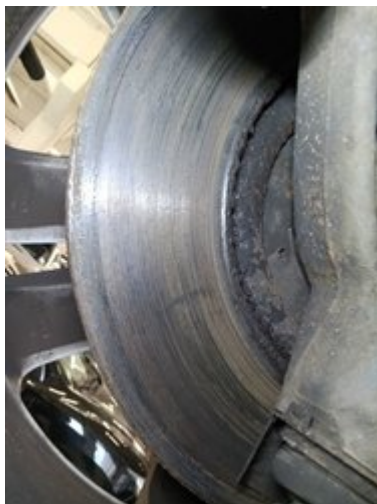
✓ **7. CITS:** Nomainīt Priekšējos Bremžu Diskus
