# Diagnosticas ziņojums par

## 2021 OPEL INSIGNIA Business Edition

# Diagnosticas ziņojums par 2021 OPEL INSIGNIA Business Edition

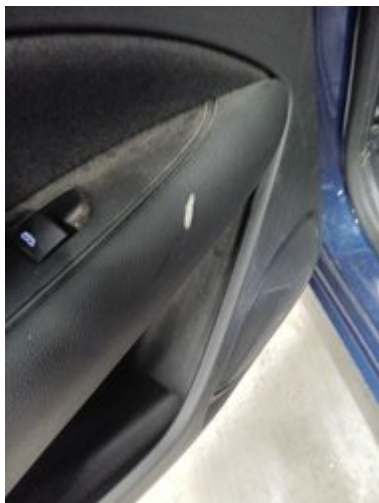
### ✓ 1. Durvis: Apdares detaļas - Stāvoklis

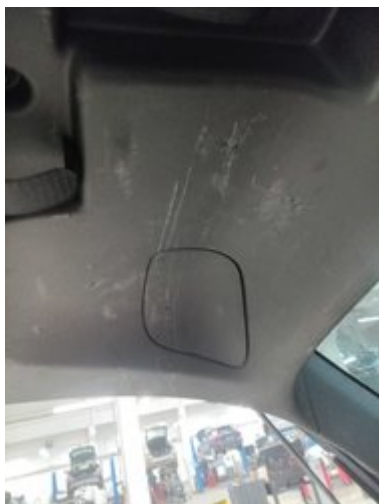
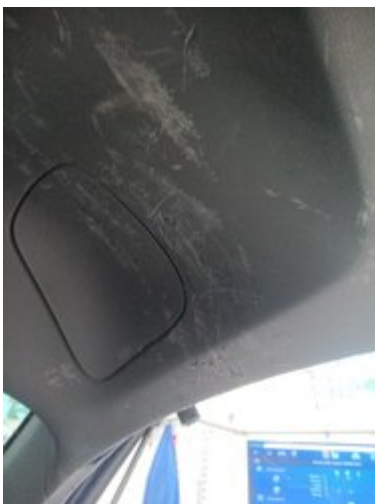
### ✓ 2. Iekšpuse: Apdares detaļas - Stāvoklis

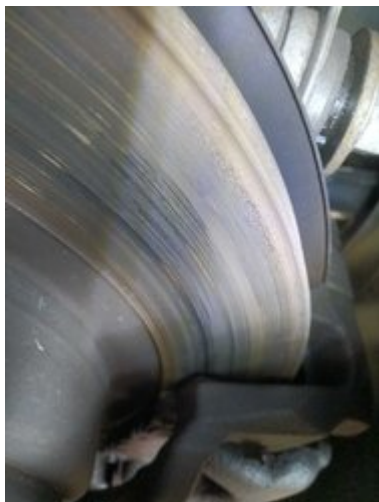
✓ **5. BREMZES:** Aizmugurējie Bremžu Kluči (Visi)

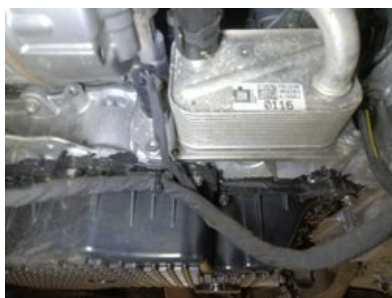
✓ **7. DZINĒJS:** Elļas Panna
