# Diagnosticas ziņojums par

## 2017 PEUGEOT 2008 GT-line

### Diagnosticā konstatēto defektu kopsavilkums

Longo veiktās visaptverošās diagnostikas laikā, 9 defekti bija konstatēti transportlīdzeklī.

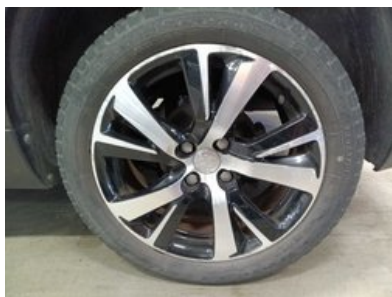
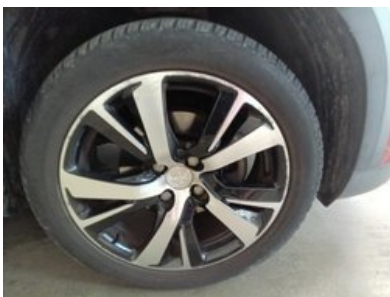
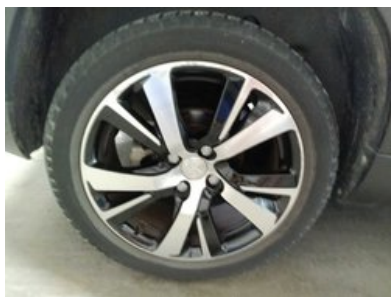
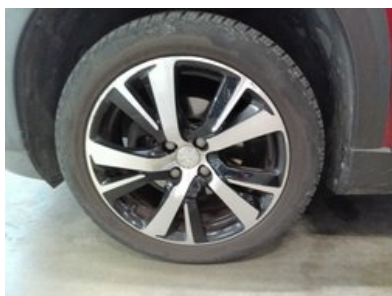
✓ **3. Sāns:** Riteņi - Stāvoklis

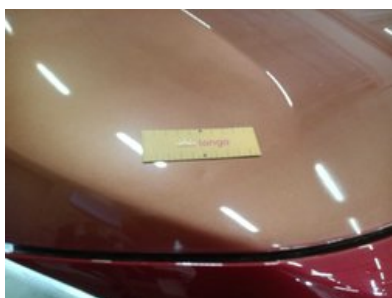
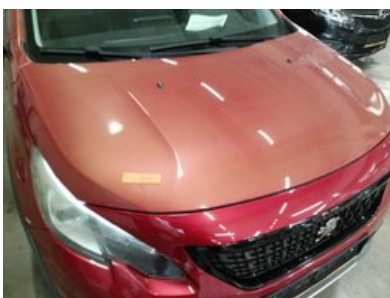
✓ **4. Priekšpuse:** Pārsegs - Vizuālie Bojājumi

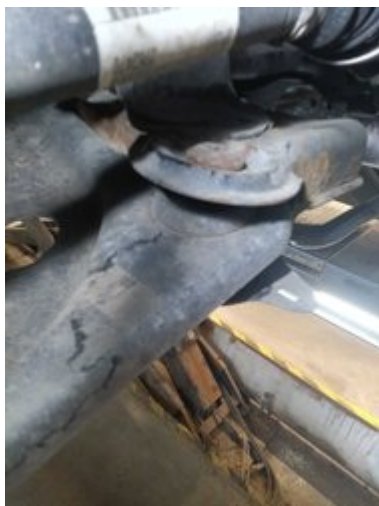
✓ **1. BALSTIEKĀRTA:** Balstiekārtas Apakšējā Svira Abas

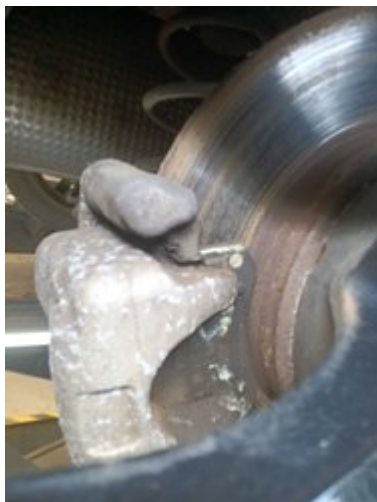
✓ **2. BREMZES:** Aizmugures Bremžu Disks (Abi)

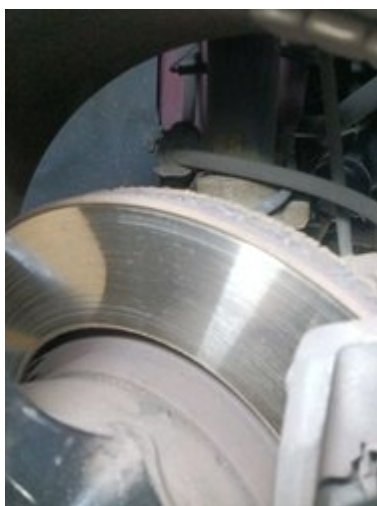
✓ **3. BREMZES:** Priekšējie Bremžu Diski Abi

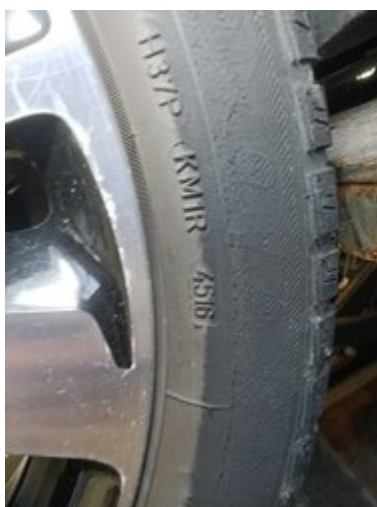
✓ **4. CITS:** Nomainīt Riepas

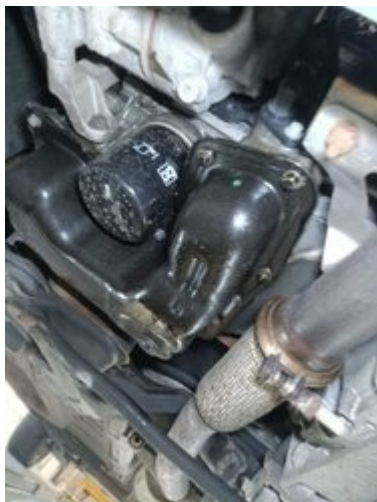
## ✓ 5. DZINĒJS: Elļas Panna - Apakšējā

- ✓ 1. Eļļas Kārba - Apakšējā
