Diagnostikas ziņojums par

2016 BMW 225XE Active Tourer High Execu

Diagnostikā konstatēto defektu kopsavilkums

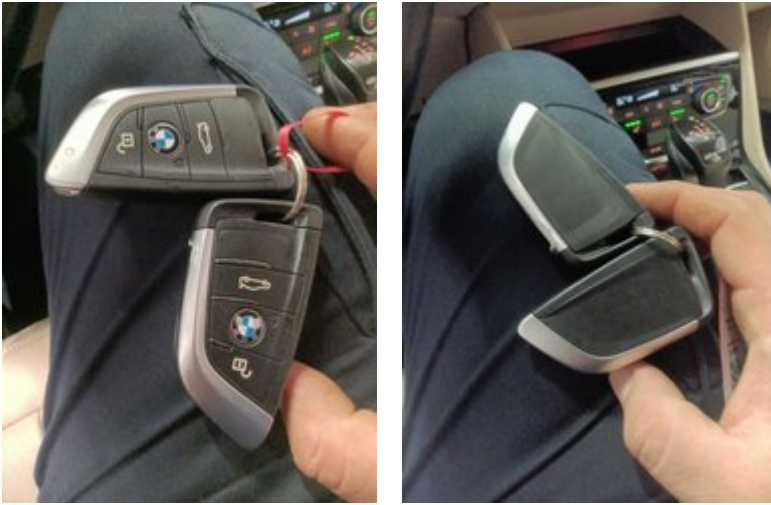
✓ **1. Iekšpuse:** Aksesuāri - Darbība un Stāvoklis

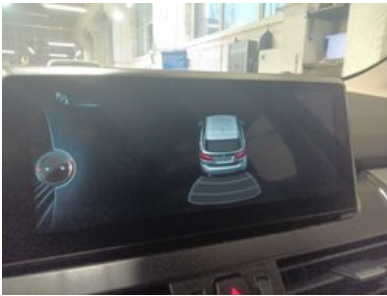
✓ **2. Iekšpuse:** Aksesuāri - Darbība un Stāvoklis

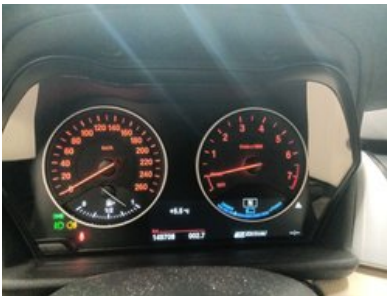
✓ **3. Iekšpuse:** Aksesuāri - Darbība un Stāvoklis

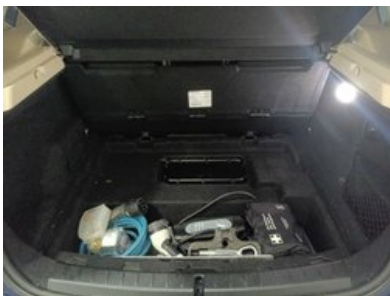
✓ **4. Iekšpuse:** Aksesuāri - Darbība un Stāvoklis

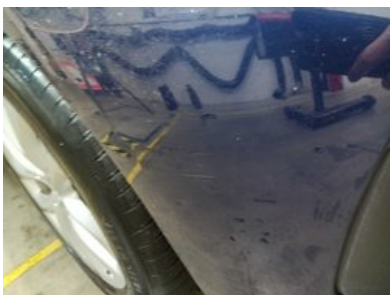
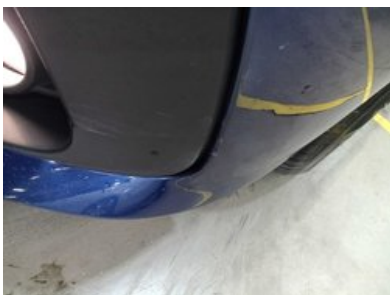
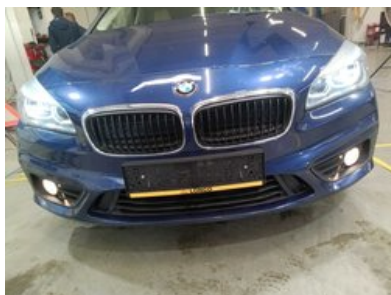
✓ **1. Priekšpuse:** Priekšējais Bamperu - Stāvoklis un Izlīdzinājums

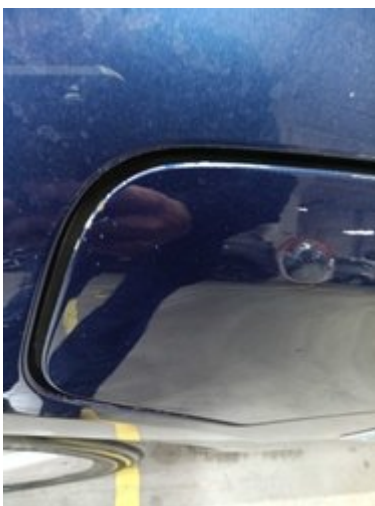
✓ **2. Sāns:** Kreisā un Labā Puse - Vizuālie Bojājumi un Skrāpējumi

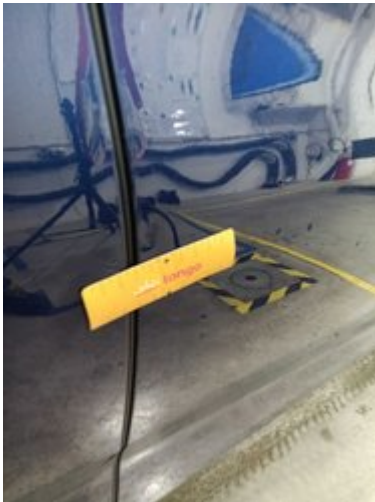
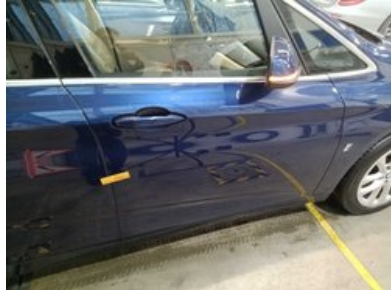
✓ **3. Sāns:** Kreisā un Labā Puse - Vizuālie Bojājumi un Skrāpējumi

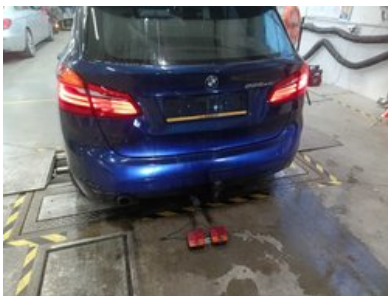
✓ **4. Aizmugure:** Vilces āķis (Stiprinājums, noņemšanas mehānisms, ārējā gaismas savienotājs, savienotāja biežums)

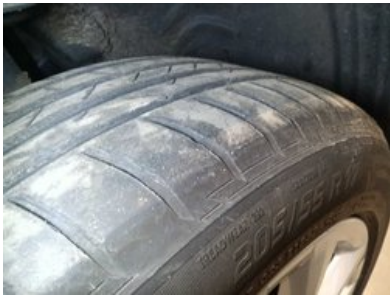
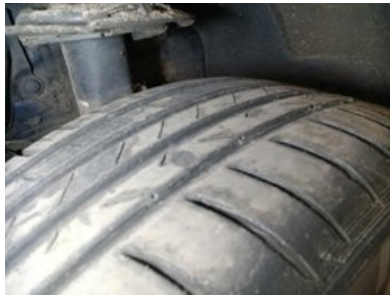
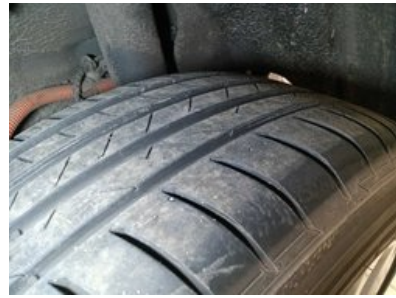
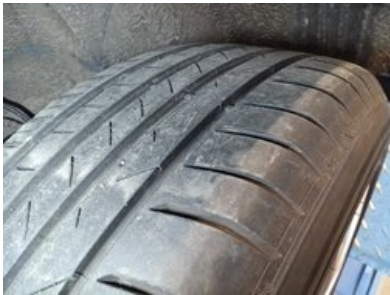
✓ **2. CITS:** Nomainīt Riepas

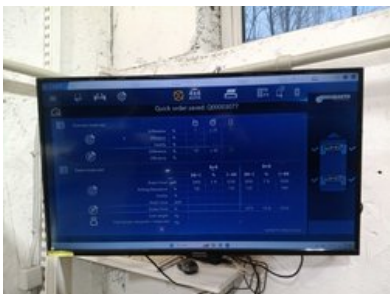
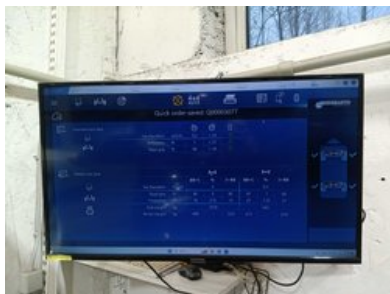
✓ **1. Bremžu Testa Līnijas Rezultāti**

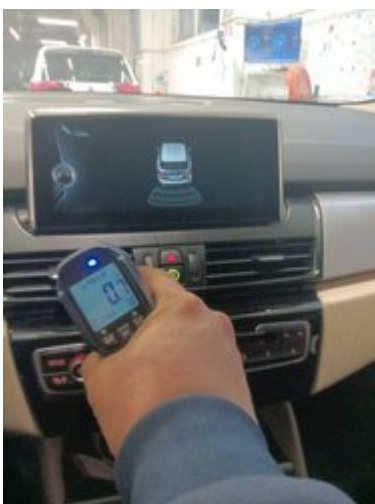
✓ 4. Gaisa Kondicionēšanas Mērījums
