# Diagnosticas ziņojums par

## 2021 VOLVO V60 MHEV Momentum Advantage

### Diagnosticas informācija

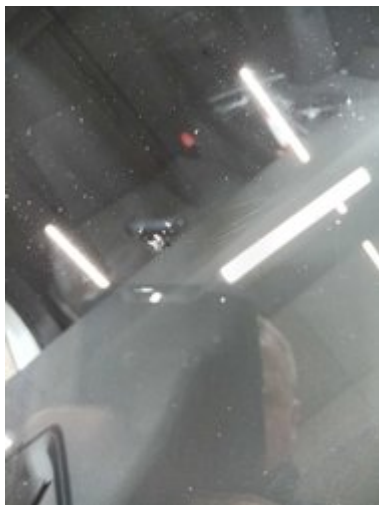
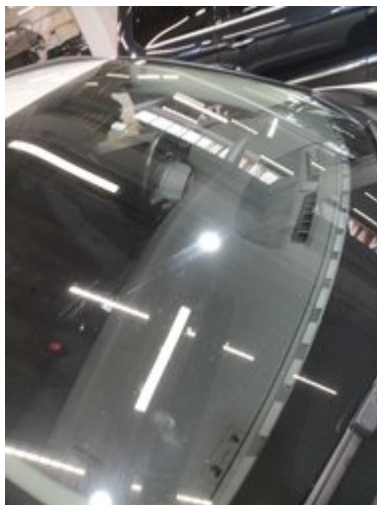
- ✓ **1. Priekšpuse:** Priekšējā stikla integritāte - Bez TA izslēdzošiem bojājumiem

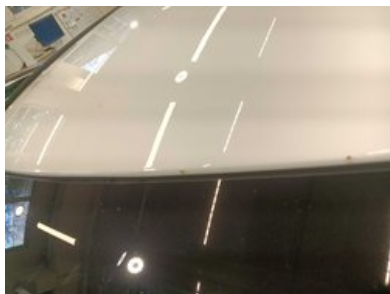
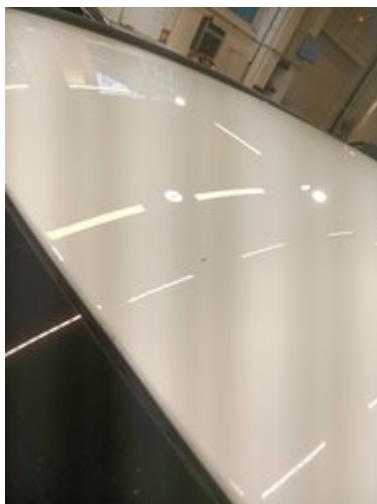
- ✓ **2. Cits:** Jumts - Redzami bojājumi (piemēram, krusa bojājumi)
