# Diagnosticas ziņojums par

## 2017 OPEL MOKKA X Edition

### Diagnosticā konstatēto defektu kopsavilkums

Longo veiktās visaptverošās diagnostikas laikā, 12 defekti bija konstatēti transportlīdzeklī.

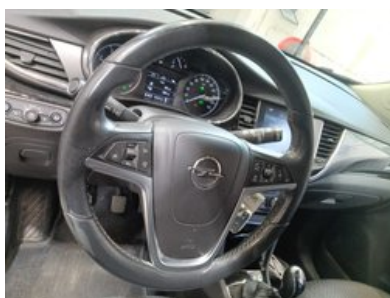
### ✓ 1. Priekšpuse: Stūres rats - Stāvoklis

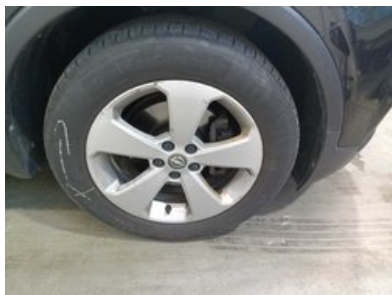
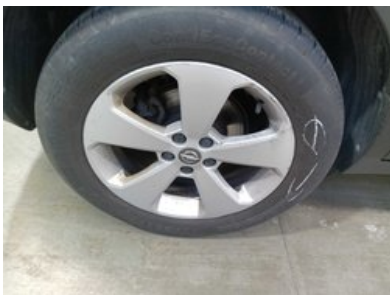
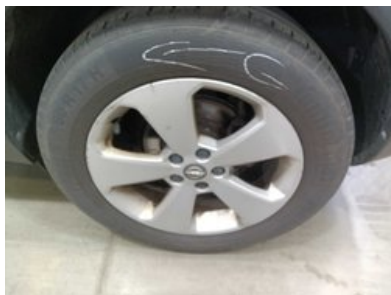
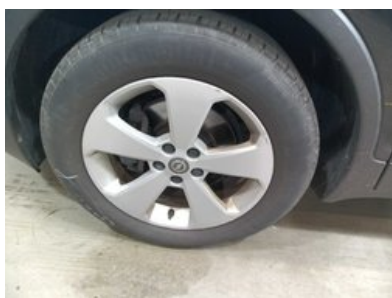
### ✓ 1. Sāns: Riteņi - Stāvoklis

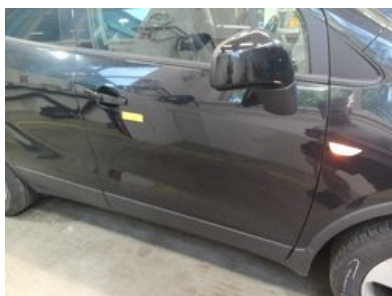
### ✓ 2. Sāns: Kreisā un Labā Puse - Vizuālie Bojājumi un Skrāpējumi

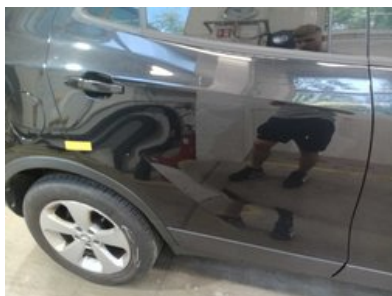
### ✓ 3. Sāns: Kreisā un Labā Puse - Vizuālie Bojājumi un Skrāpējumi

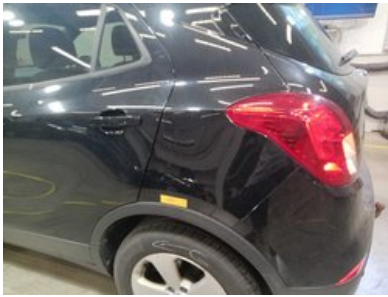
✓ **4. Sāns:** Kreisā un Labā Puse - Vizuālie Bojājumi un Skrāpējumi

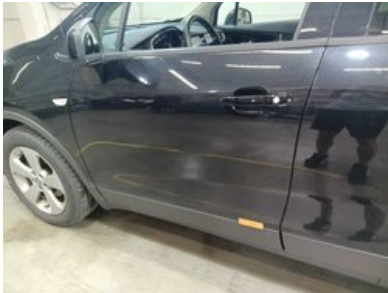
✓ **5. Sāns:** Kreisā un Labā Puse - Vizuālie Bojājumi un Skrāpējumi

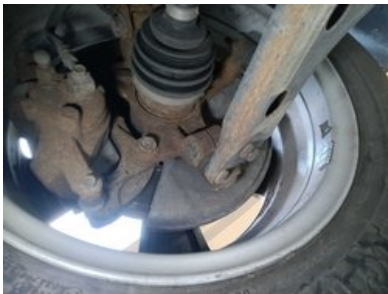
✓ **2. BALSTIEKĀRTA:** Lodveida Šarnīrs Apakšējais

- ✓ 1. Stabilizatora Atsaite - Ārējā
- ✓ 2. Lodveida Šarnīrs - Apakšējais
- ✓ 3. Spirālvederes (Abas)
- ✓ 4. Aizmugures Bremžu Kluči
- ✓ 5. Dzinēja Eļļas un Filtra Maiņa
- ✓ 6. Akumulators

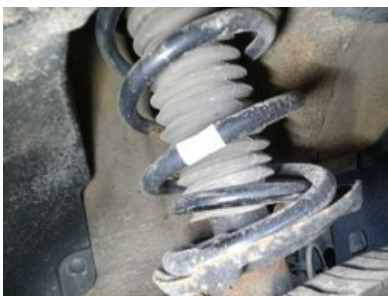
✓ **3. BALSTIEKĀRTA:** Spirālveida Atsperes (Abas)

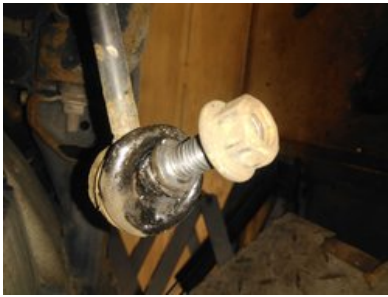
✓ **4. BALSTIEKĀRTA:** Stabilizatora Atsaite, Ārējā

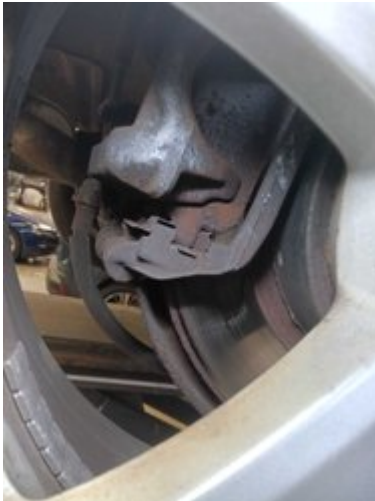
✓ **5. BREMZES:** Aizmugurējie Bremžu Kluči (Visi)
