# Diagnosticas ziņojums par

## 2021 TOYOTA C-HR Executive

# Diagnosticas ziņojums par 2021 TOYOTA C-HR Executive

## Diagnosticā konstatēto defektu kopsavilkums

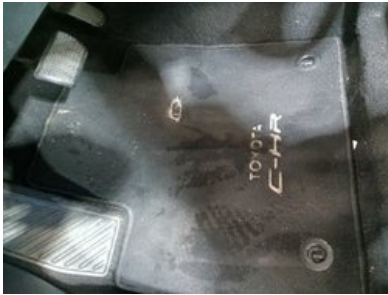
- ✓ **1. Iekšpuse:** Paklāji - Stāvoklis

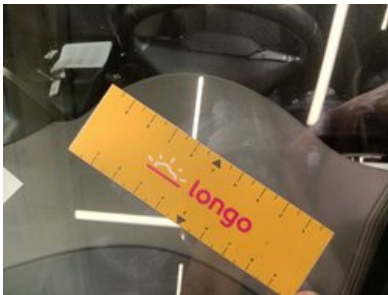
- ✓ **1. Priekšpuse:** Priekšējā stikla integritāte - Bez TA izslēdzošiem bojājumiem

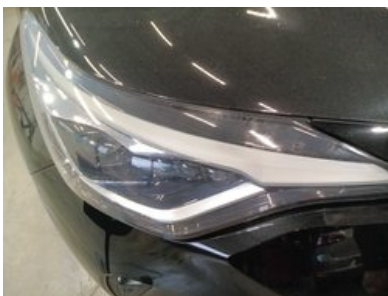
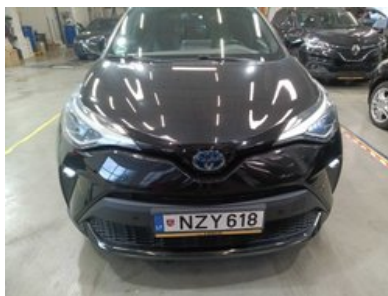
- ✓ **2. Apgaismojums:** Priekšējie Lukturi (Pilsētas, Parasts, Pilns Lukturis, Miglas, Pagriezienu Rādītājs) - Pamata Darbība, Bojājumi un Krāsa

- ✓ 1. Nomainīt Priekšējos Lukturus

- 1. Priekšējais Lukturis (GOD33303)
