Diagnostikas ziņojums par 2017 BMW 530 Luxury Line

Automašīnas dati

Diagnostikas informācija

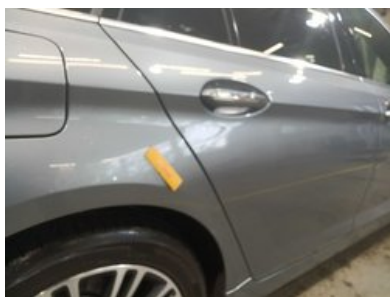
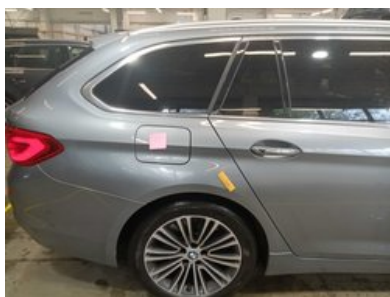
✔ **1. Sāns:** Kreisā un Labā Puse - Vizuālie Bojājumi un Skrāpējumi

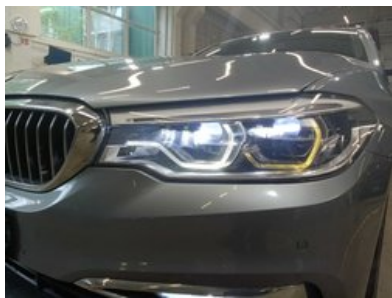
✓ **2. Apgaismojums:** Priekšējie Lukturi (Pilsētas, Parasts, Pilns Lukturis, Miglas, Pagrieziena Rādītājs) - Pamata Darbība, Bojājumi un Krāsa

- ✓ 1. Remonts Priekšējie Lukturi (Ārpakalpojums)
- ✓ 2. Nomainīt Aizmugures Lukturus
- ✓ 3. Priekšējo Lukturi Regulēšana
- ✓ 4. Priekšējā Stikla Remonts

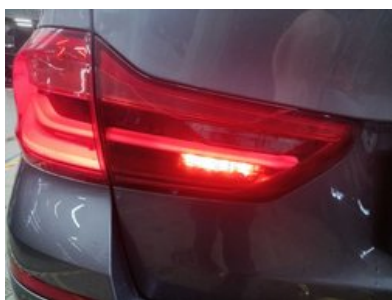
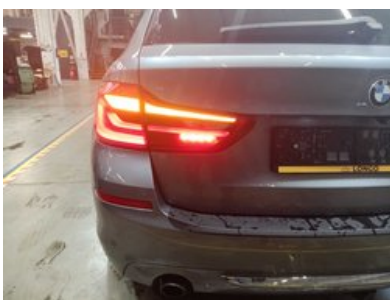
✓ **3. Apgaismojums:** Aizmugurējie lukturi (Bremzes, miglas, pagrieziena rādītāji) - Pamata darbība, bojājumi un krāsa

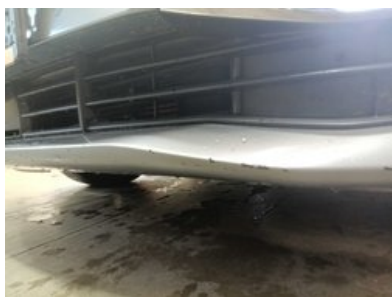
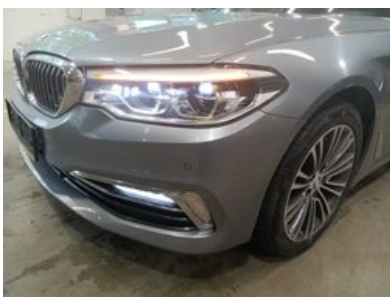
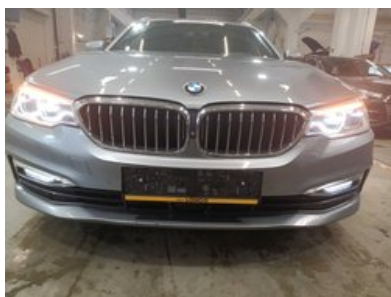
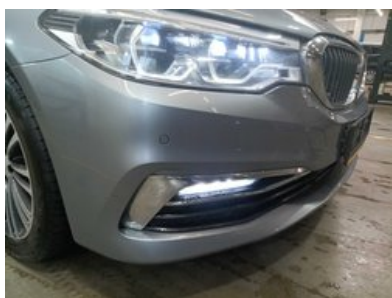
✓ **4. Priekšpuse:** Priekšējais Bamperu - Stāvoklis un Izlīdzinājums

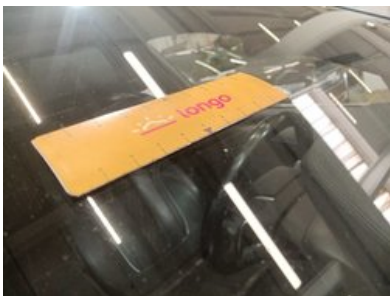
- ✓ **5. Priekšpuse:** Priekšējā stikla integritāte - Bez TA izslēdzošiem bojājumiem

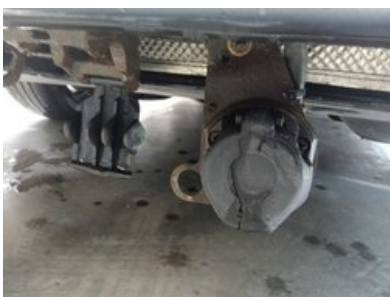
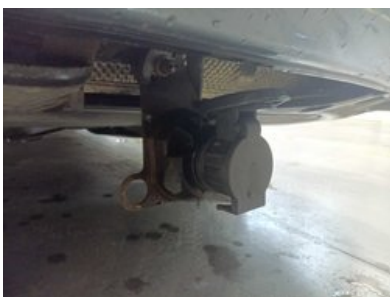
- ✓ **6. Aizmugure:** Vilces āķis (Stiprinājums, noņemšanas mehānisms, ārējā gaismas savienotājs, savienotāja biezums)

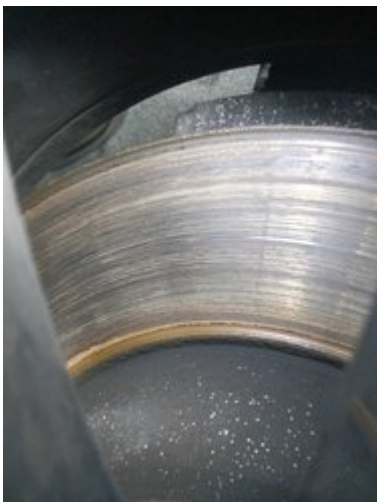
- ✓ **1. CITS:** Dzinēja Eļļas un Filtra Maiņa
- ✓ **2. BREMZES:** Priekšējie Bremžu Diski Abi

- ✓ 1. Dzinēja Eļļas un Filtra Maiņa

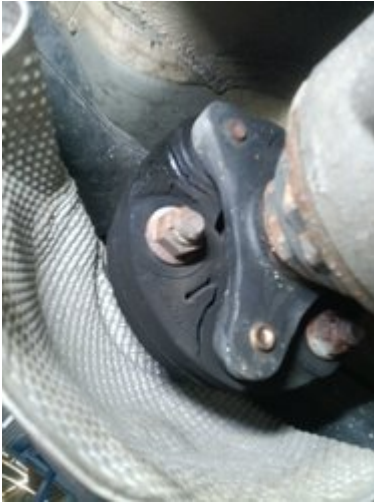
✓ **3. GALVENĀ PĀRVADE, VĀRPSTA UN ASIS:** Propshaft coupling/flange
