# Diagnosticas ziņojums par

## 2015 VOLVO V60 Momentum

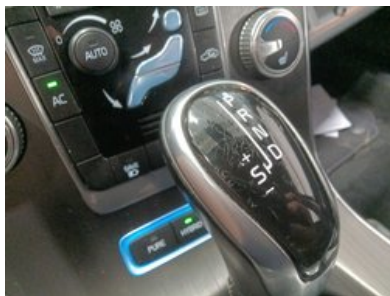
✓ **3. Iekšpuse:** Pārnesumu Kārtas Pārsegs un Pārnesumu Kārtas Poga - Stāvoklis

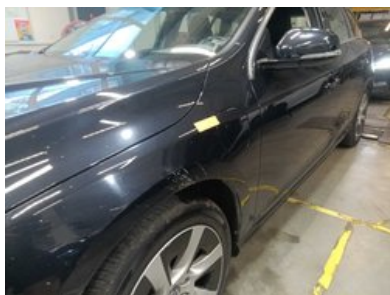
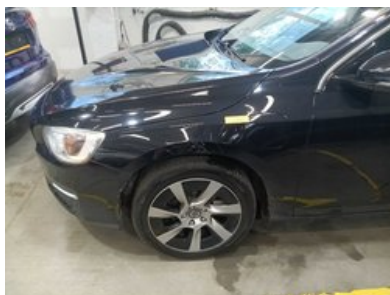
✓ **1. Sāns:** Kreisā un Labā Puse - Vizuālie Bojājumi un Skrāpējumi

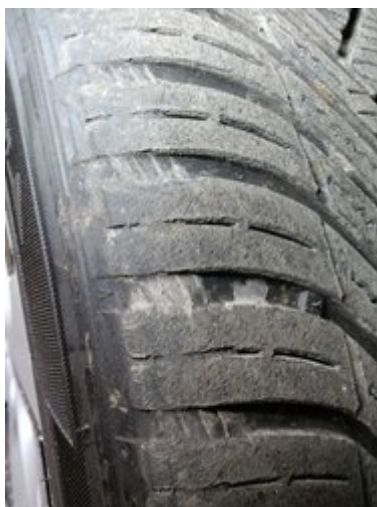
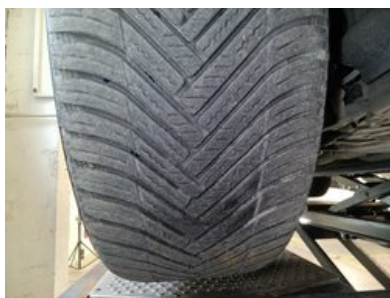
✓ **2. CITS:** Nomainīt Riepas

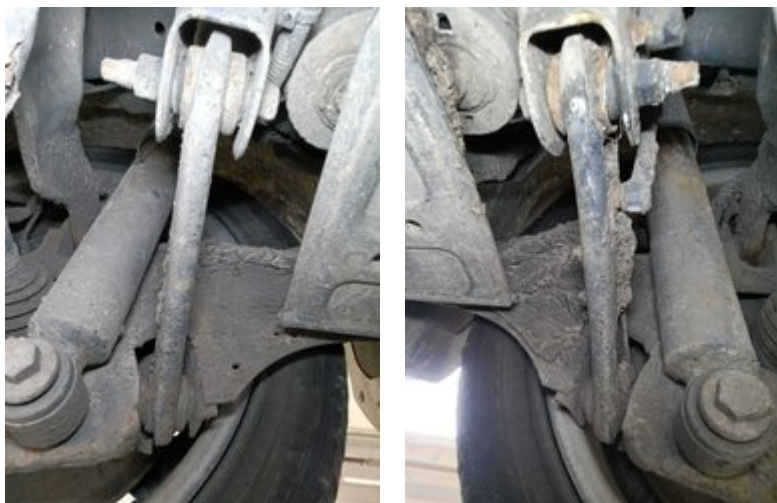
✓ **3. BALSTIEKĀRTA:** Balstiekārtas Apakšējā Svira Priekšējā Abas
