# Diagnosticas ziņojums par

## 2018 HYUNDAI TUCSON

### Diagnosticas informācija

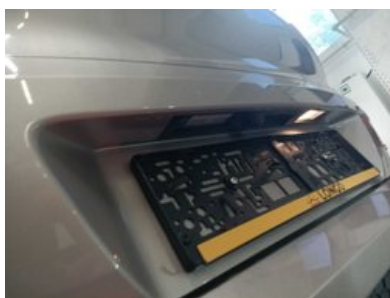
- ✓ **1. Apgaismojums:** Spuldzes

- ✓ 1. Nomainīt Numura Zīmes Apgaismojuma Spuldzi
- ✓ 2. Dzinēja Eļļas un Filtra Maiņa
- ✓ 3. Piedziņas Vārpsta - Kreisā

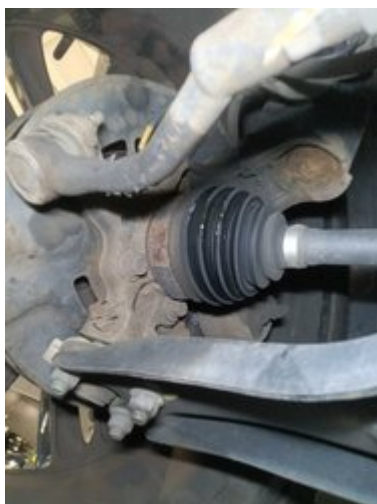
- ✓ **1. CITS:** Dzinēja Eļļas un Filtra Maiņa
- ✓ **2. GALVENĀ PĀRVADE, VĀRPSTA UN ASIS:** Piedziņas Vārpsta - Kreisā

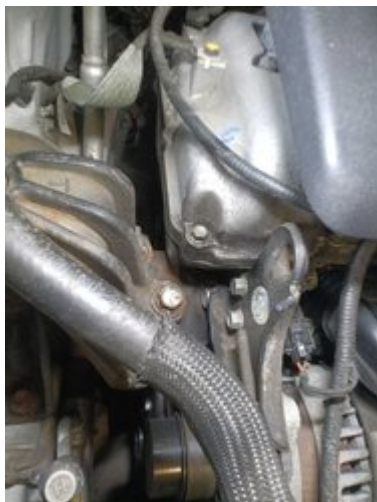
### ✓ 3. DZINĒJS: Kloķvārpstas Vārstu Vāks un Blīve
