# Diagnosticas ziņojums par

## 2020 TOYOTA C-HR Executive Ultimate

### Diagnosticā konstatēto defektu kopsavilkums

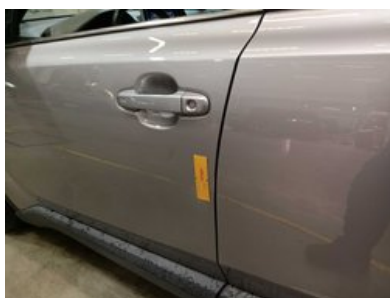
- ✓ **1. Sāns:** Kreisā un Labā Puse - Vizuālie Bojājumi un Skrāpējumi

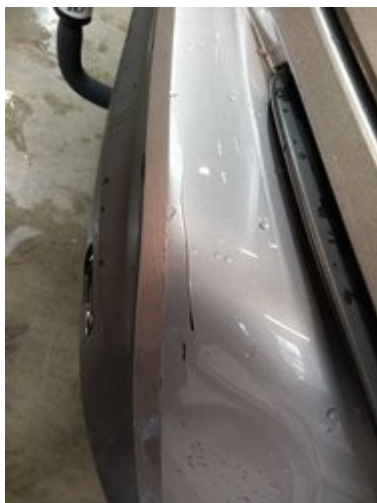
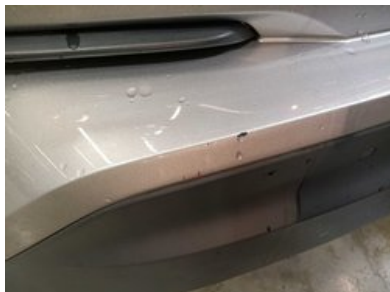
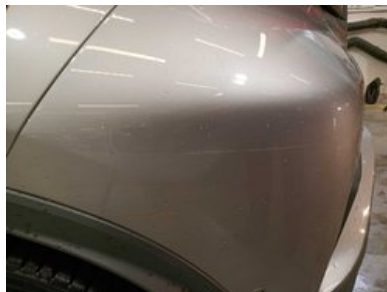
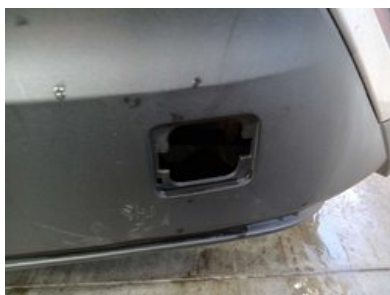
✓ **2. Aizmugure:** Aizmugurējais bamperis - Stāvoklis un izlīdzinājums

- ✓ 1. Krāsot Aizmugures Bamber

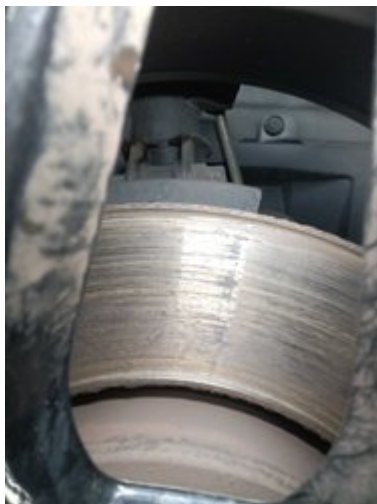
✓ **1. BREMZES:** Priekšējie Bremžu Diski Abi

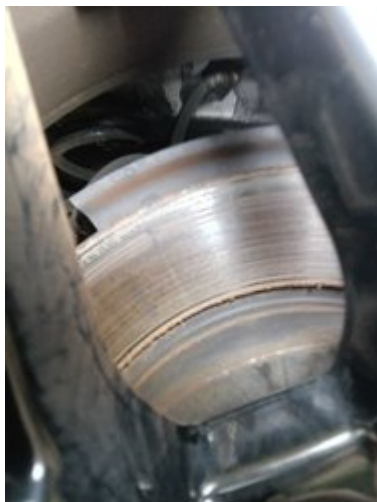
## ✓ 2. BREMZES: Aizmugures Bremžu Disks (Abi)
