# Diagnosticas ziņojums par

## 2018 SKODA FABIA Monte Carlo

### Diagnosticas informācija

### Diagnosticā konstatēto defektu kopsavilkums

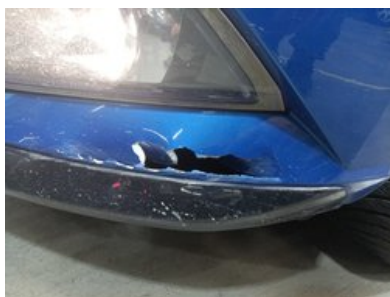
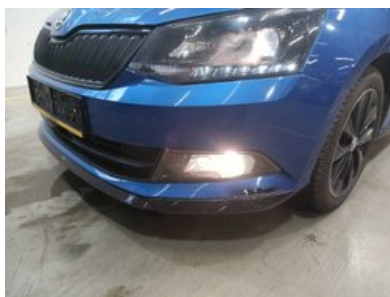
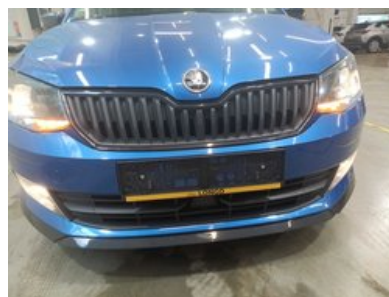
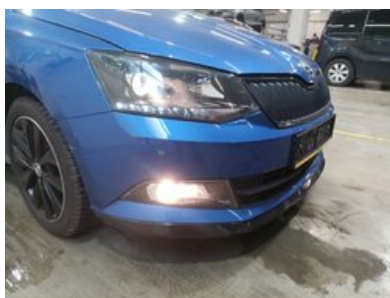
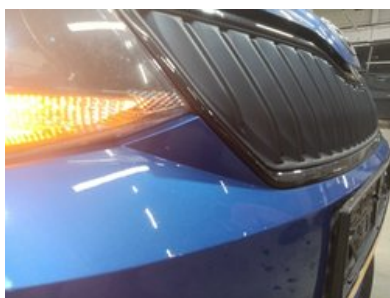
- ✓ **1. Priekšpuse:** Priekšējais Bamperu - Stāvoklis un Izlīdzinājums

- ✓ 1. Krāsot Aizmugures Spārnu
- ✓ 2. Krāsot Sliekšni
- ✓ 3. Krāsot Durvis
- ✓ 4. Krāsot Priekšējo Bamperi

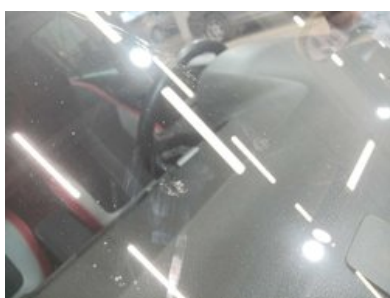
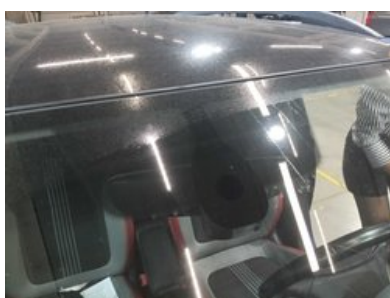
- ✓ **2. Priekšpuse:** Priekšējā stikla integritāte - Bez TA izslēdzotiem bojājumiem

- ✓ 1. Mainīt Lukturus Automašīnas Pusē
- ✓ 2. Priekšējā Stikla Nomaīņa
- ✓ 3. Priekšējo Lukturi Regulēšana

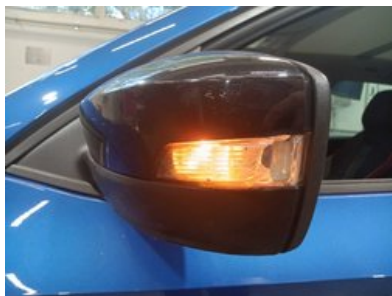
✓ **3. Apgaismojums:** Automašīnas Sānu Lukturu - Pamata Darbība, Bojājumi un Krāsa

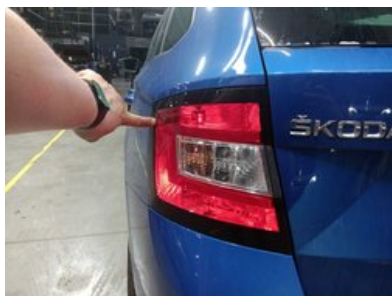
✓ **4. Apgaismojums:** Spuldzes

- ✓ 1. Dzinēja Eļļas un Filtra Maiņa
- ✓ 2. Amortizatora statņa mezglis
- ✓ 3. Nomainīt Spuldzi Aizmugurējām Ugunīm
- ✓ 4. Amortizators

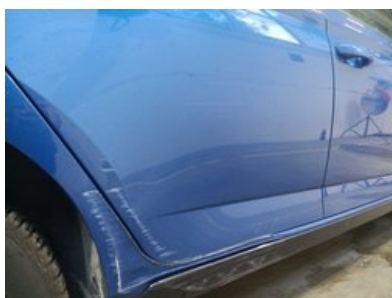
✓ **5. Sāns:** Kreisā un Labā Puse - Vizuālie Bojājumi un Skrāpējumi

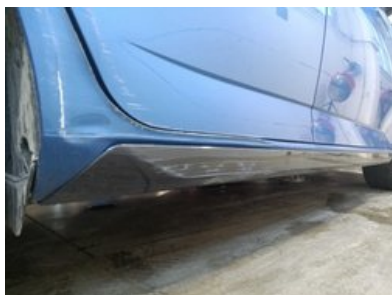
✓ **6. Sāns:** Kreisā un Labā Puse - Vizuālie Bojājumi un Skrāpējumi

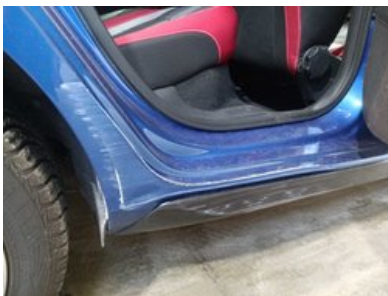
✓ **7. Sāns:** Kreisā un Labā Puse - Vizuālie Bojājumi un Skrāpējumi

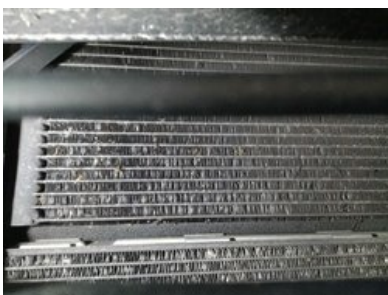
✓ **1. GAISA KONDICIONĒŠANA UN APSILDES SISTĒMA:** Kondensators

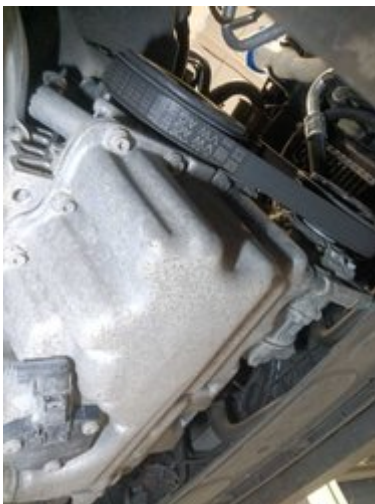
✓ **2. DZINĒJS:** Dzinēja Stāvoklis

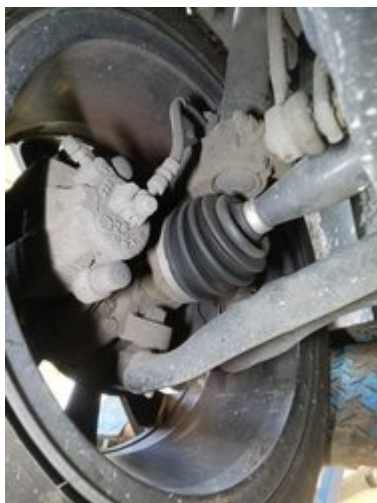
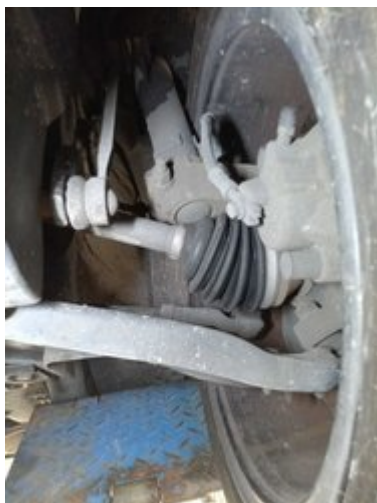
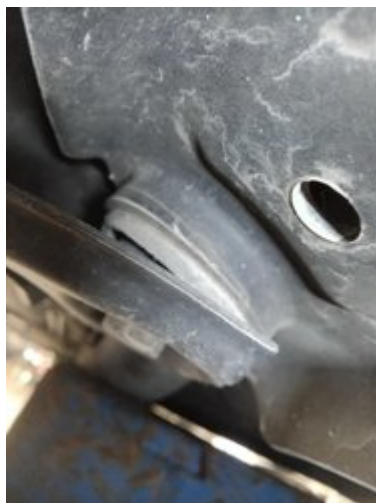
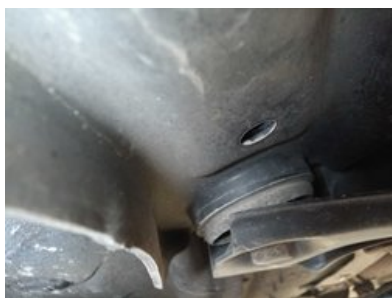
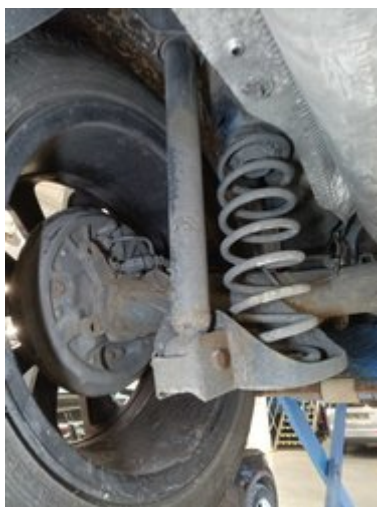
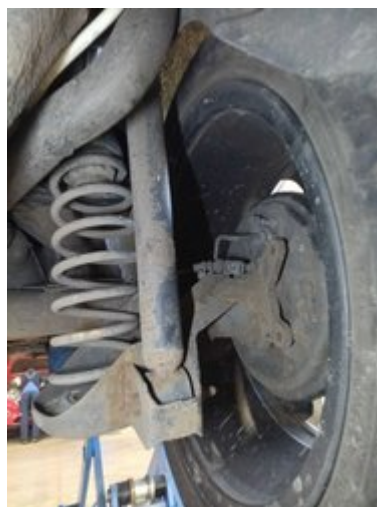
✓ **3. BALSTIEKĀRTA:** Balstiekārtas stāvoklis

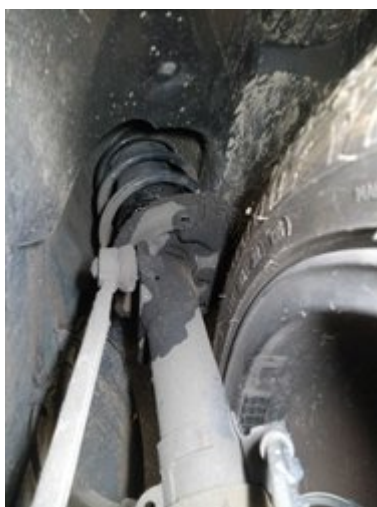
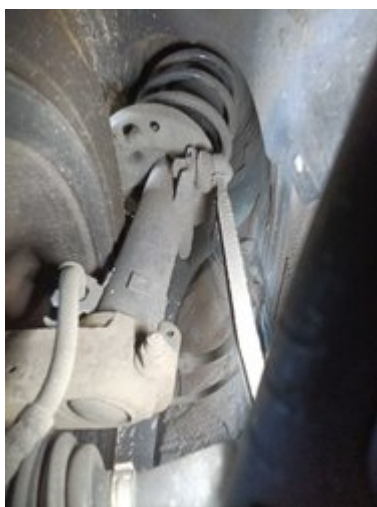
✓ **4. BALSTIEKĀRTA:** Amortizators

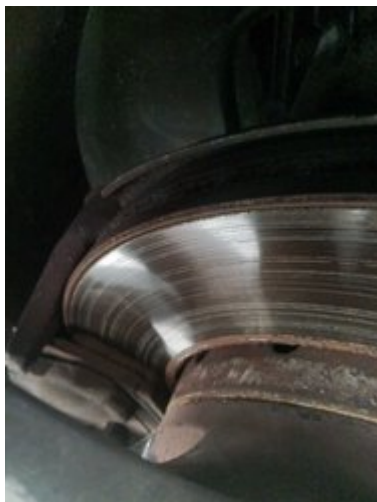
## ✓ 7. BREMZES: Bremžu Stāvoklis
