# Diagnosticas ziņojums par

## 2015 VOLKSWAGEN GOLF 7 Highline

# Diagnosticas ziņojums par 2015 VOLKSWAGEN GOLF 7 Highline

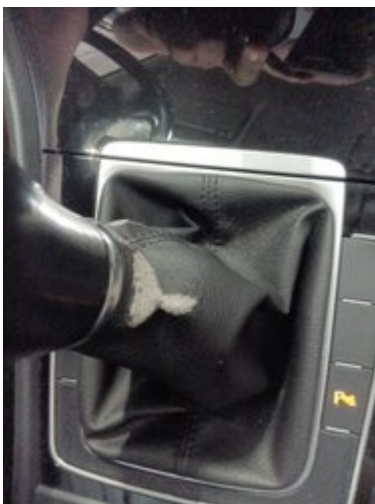
- ✓ **1. Iekšpuse:** Pārnesumu Kārtas Pārsegs un Pārnesumu Kārtas Poga - Stāvoklis

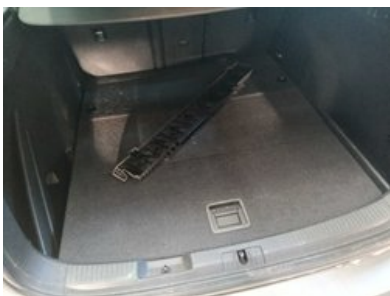
- ✓ **2. Iekšpuse:** Paklāji - Stāvoklis

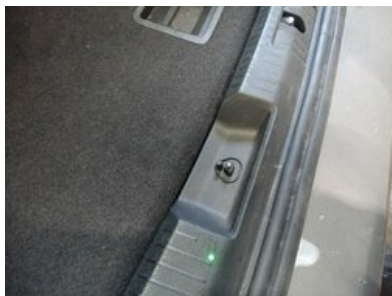
✓ **3. Iekšpuse:** Apdares detaļas - Stāvoklis

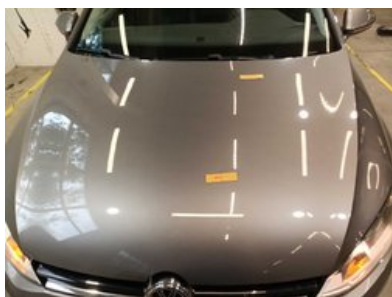
✓ **1. Priekšpuse:** Pārsegs - Vizuālie Bojājumi

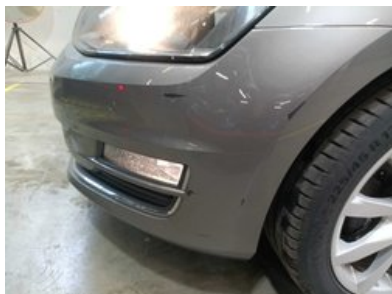
✓ **2. Priekšpuse:** Priekšējais Bamperu - Stāvoklis un Izlīdzinājums

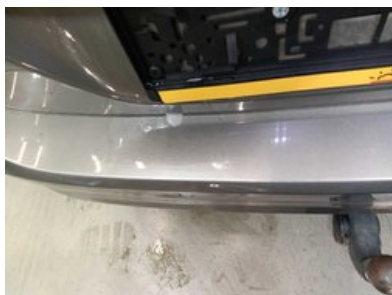
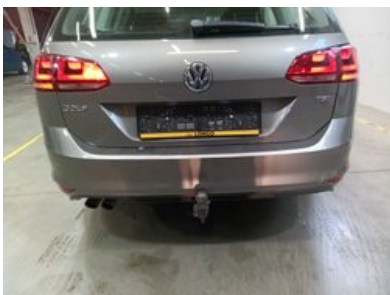
✓ **3. Aizmugure:** Aizmugurējais bamperis - Stāvoklis un izlīdzinājums

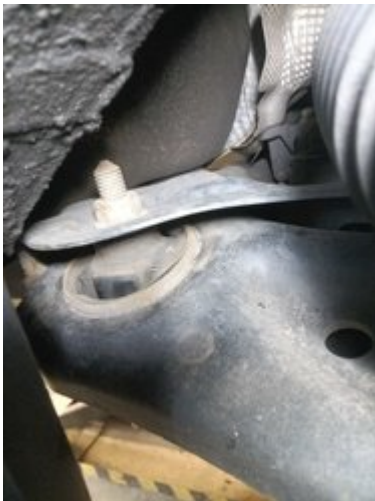
### ✓ 1. BALSTIEKĀRTA: Balstiekārtas Apakšējā Svira Abas

- ✓ 1. Priekšējie Bremžu Diski (Abi)
- ✓ 2. Dzinēja Eļļas un Filtra Maiņa
- ✓ 3. Balstiekārtas Apakšējā Svira (Abas)

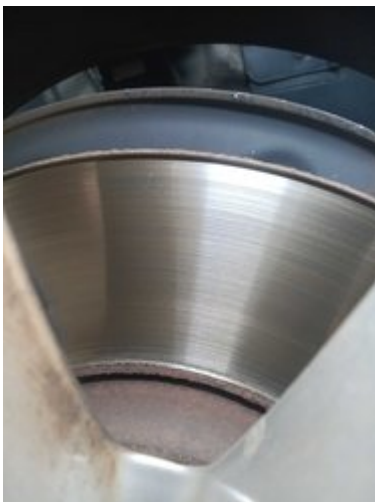
### ✓ 3. BREMZES: Priekšējie Bremžu Diski Abi
