# Diagnosticas ziņojums par

## 2017 MITSUBISHI OUTLANDER Executive E

### Diagnosticas informācija

### Diagnosticā konstatēto defektu kopsavilkums

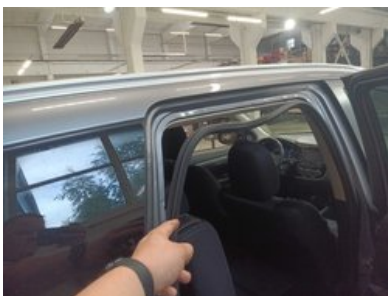
- ### ✓ 1. Durvis: Durvju Gumijas Blīvējumi

- ✓ 1. Nomainīt Durvju Gumijas Blīvi

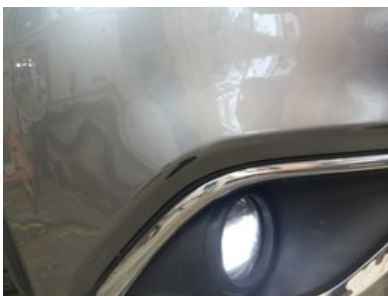
- ✔ **1. Priekšpuse:** Priekšējais Bamperu - Stāvoklis un Izlīdzinājums

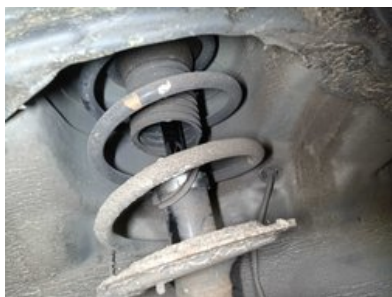
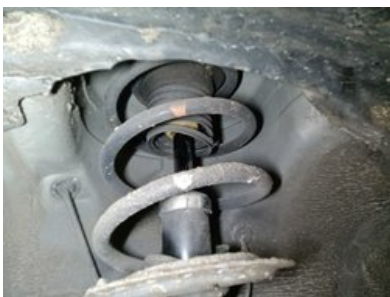
✓ **2. BALSTIEKĀRTA:** Amortizatoru Putekļu Pārsegs

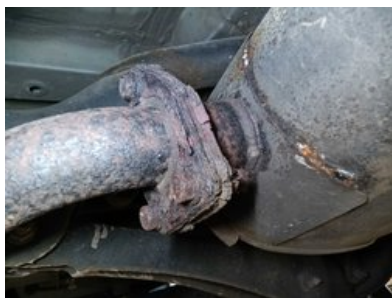
✓ **3. IZPLŪDES SISTĒMA:** Izplūdes Savienojums

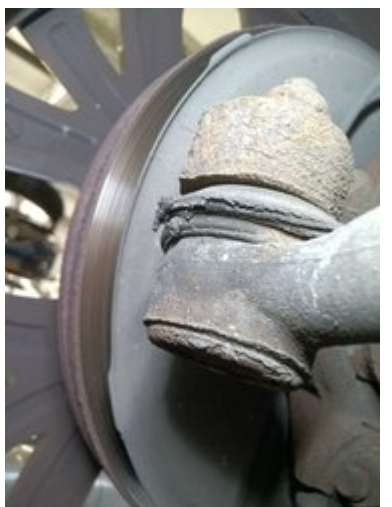
✓ **4. STŪRE:** Stūres Šķērststienas Gala Šarnīrs (Abi)

- ✓ 1. Stūres Šķērsstienas Gala Savienojums (Abi)
- ✓ 2. Dzinēja Eļļas un Filtra Maiņa
- ✓ 3. Priekšējās Bremžu Uzliktnes (Visas)

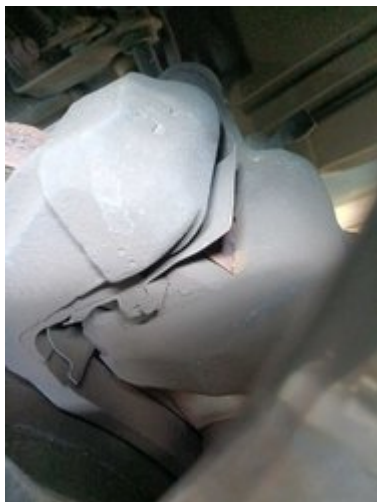
## ✓ 6. BREMZES: Priekšējās Bremžu Uzlikas (Visas)

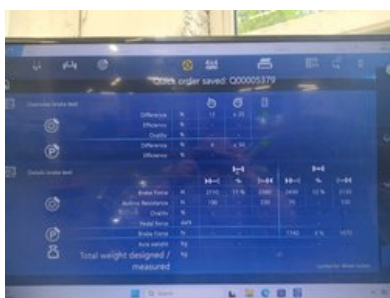
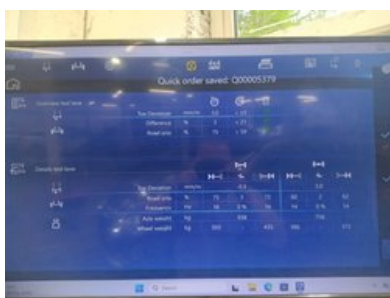
### ✓ 1. Bremžu Testa Līnijas Rezultāti
