# Diagnosticas ziņojums par

## 2017 OPEL ASTRA

### Diagnosticas informācija

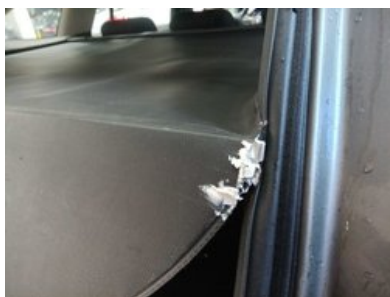
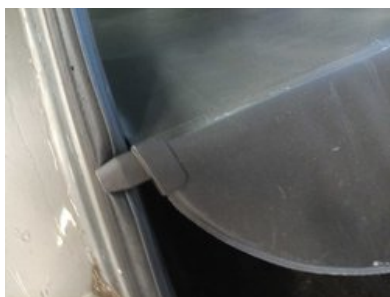
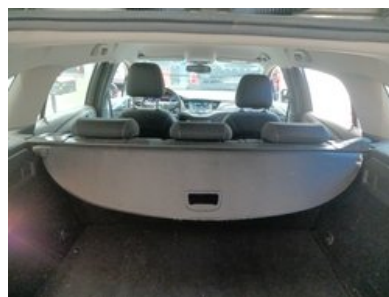
- ✓ **1. Iekšpuse:** Bagāžas paplāte - Darbība un stāvoklis

- ✓ 1. Nomainīt Bagāžnieka Iekšējo Plastmasu
- ✓ 2. Nomainīt Bagāžnieka Iekšējā Apgaismojuma Vākus
- ✓ 3. Bezkrāsas Iedobumu Labošana

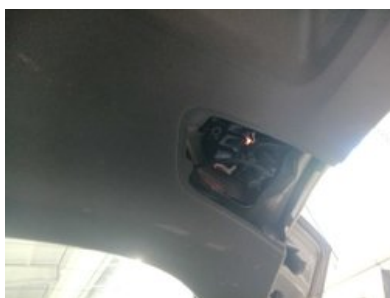
- ✓ **2. Iekšpuse:** Apdares detaļas - Stāvoklis

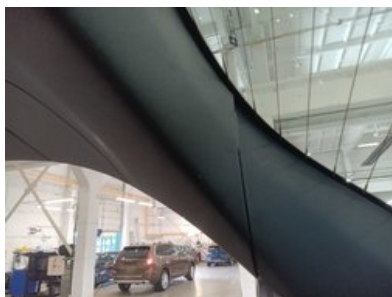
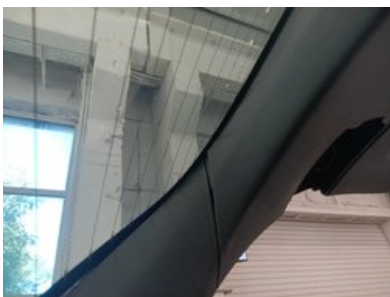
✓ **3. Iekšpuse:** Apdares detaļas - Stāvoklis

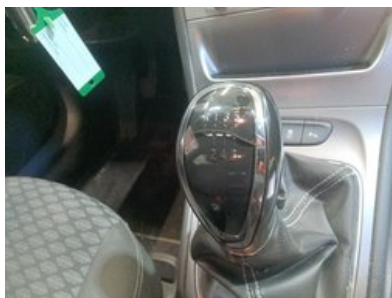
✓ **4. Iekšpuse:** Pārnesumu Kārtas Pārsegs un Pārnesumu Kārtas Poga - Stāvoklis

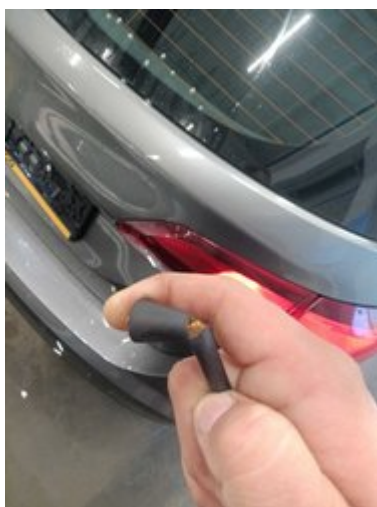
✓ **5. Darbība:** Navigācijas un radio sistēma - Darbība

- ✓ 1. Dzinēja Eļļas un Filtra Maiņa
- ✓ 2. Antena

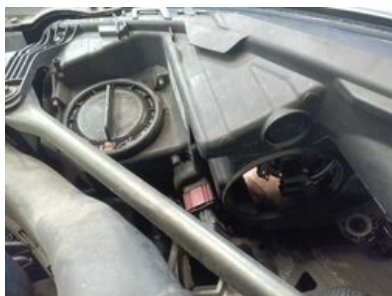
- ✓ **1. Apgaismojums:** Priekšējie Lukturi (Pilsētas, Parasts, Pilns Lukturis, Miglas, Pagriezienu Rādītājs) - Pamata Darbība, Bojājumi un Krāsa

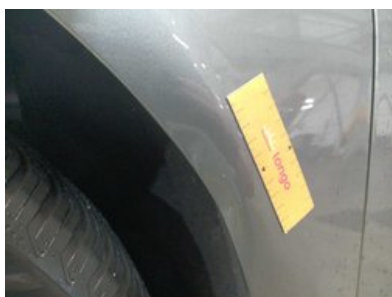
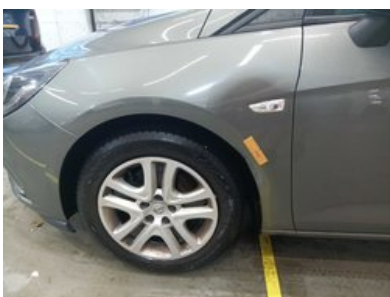
- ✓ **2. Sāns:** Kreisā un Labā Puse - Vizuālie Bojājumi un Skrāpējumi

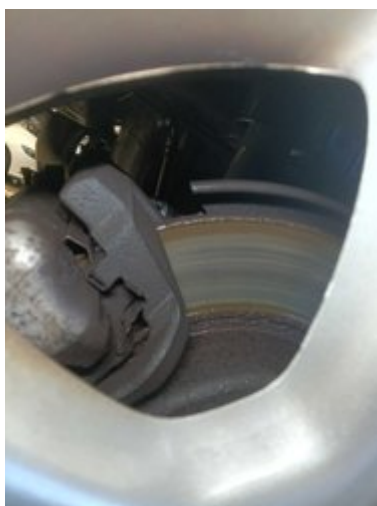
- ✓ **1. BREMZES:** Aizmugures Bremžu Disks (Abi)

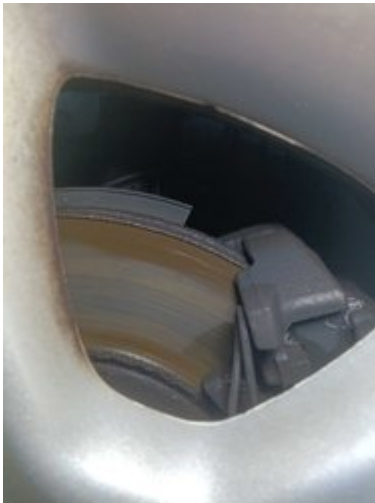
✓ **2. BREMZES:** Priekšējie Bremžu Diski Abi (Uzlikas Noņemtas)

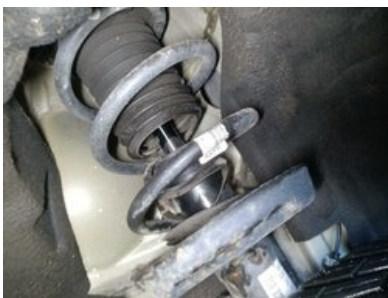
✓ **5. BALSTIEKĀRTA:** Amortizatora statņa mezgls (abi)
