# Diagnosticas ziņojums par

## 2021 OPEL CROSSLAND Edition

# Diagnosticas ziņojums par 2021 OPEL CROSSLAND Edition

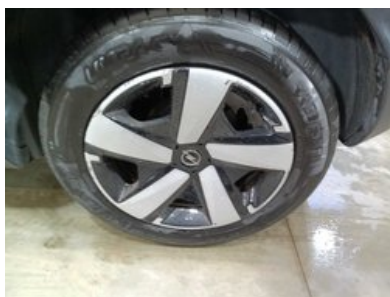
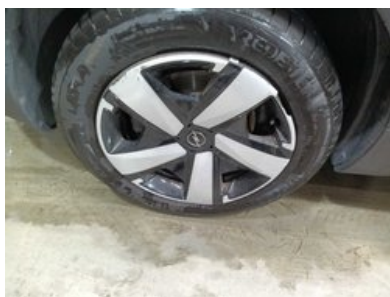
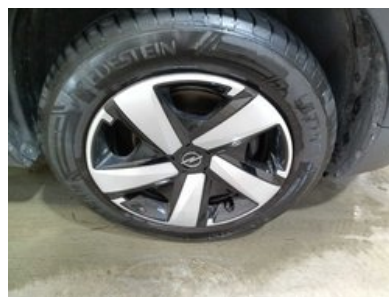
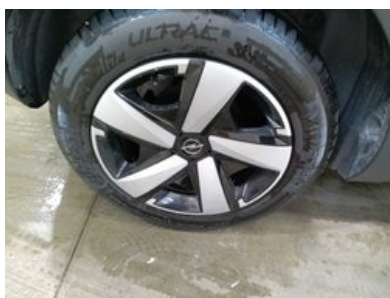
### ✓ 1. Sāns: Riteņi - Stāvoklis

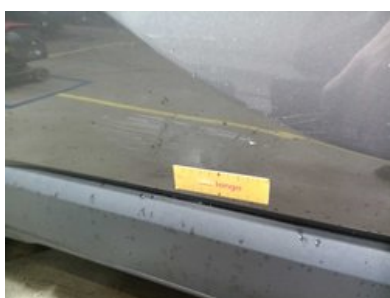
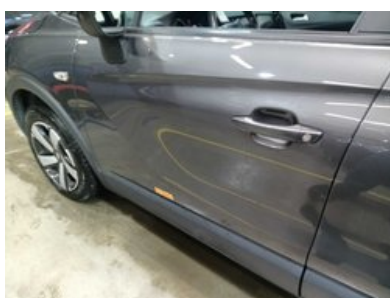
### ✓ 2. Sāns: Kreisā un Labā Puse - Vizuālie Bojājumi un Skrāpējumi

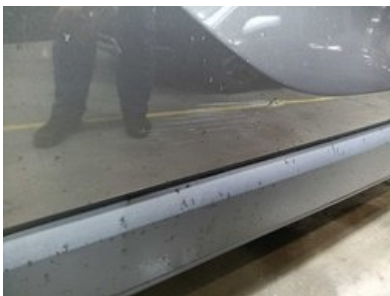
✓ **3. Cits:** Papildu Pulēšanas Darbi

- ✓ 1. Virsbūves mazgāšana
- ✓ 2. Pilnīga salona dziļā tīrīšana, izmantojot tikai hipoalerģiskus līdzekļus
- ✓ 3. Virsbūves pulēšana pēc tīrīšanas

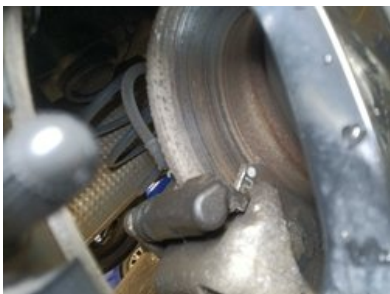
✓ **2. BREMZES:** Aizmugures Bremžu Disks (Abi)
