# Diagnosticas ziņojums par

## 2014 BMW 320 High Executive

# Diagnosticas ziņojums par 2014 BMW 320 High Executive

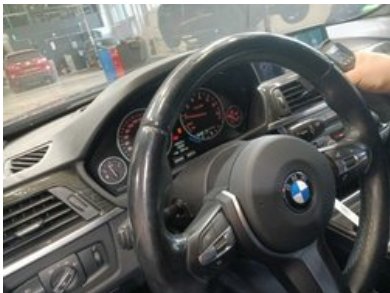
### ✓ 1. Priekšpuse: Stūres rats - Stāvoklis

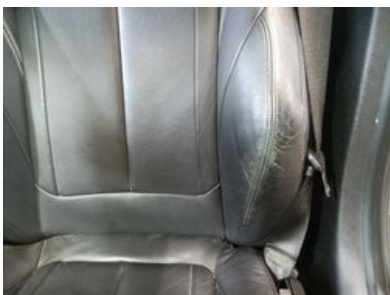
### ✓ 2. Sēdekļi: Visi Sēdekļi - Stāvoklis

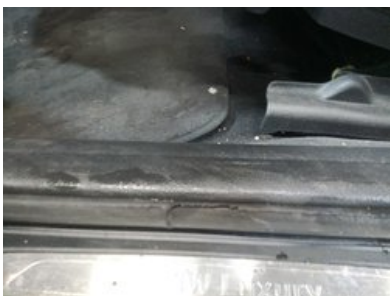
### ✓ 3. Durvis: Durvju Gumijas Blīvējumi

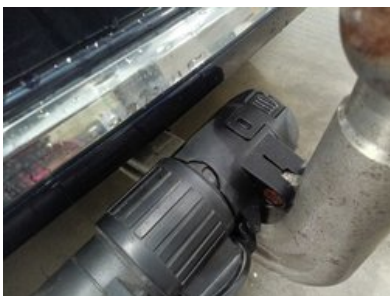
### ✓ 1. Aizmugure: Vilces āķis (Stiprinājums, noņemšanas mehānisms, ārējā gaismas savienotājs, savienotāja biezums)

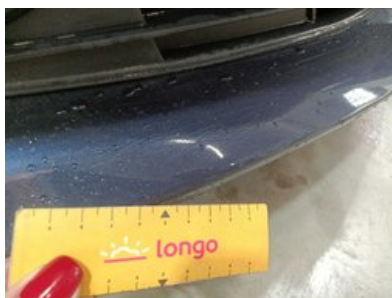
✓ **2. Priekšpuse:** Priekšējais Bamperu - Stāvoklis un Izlīdzinājums

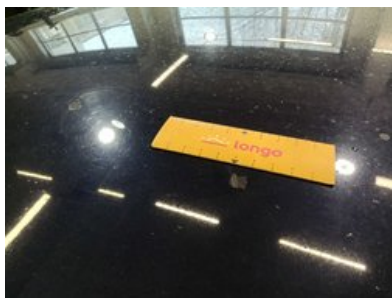
✓ **3. Cits:** Jumts - Redzami bojājumi (piemēram, krusa bojājumi)

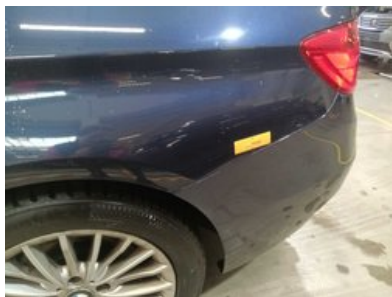
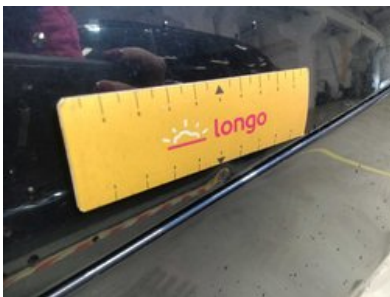
✓ **4. Sāns:** Kreisā un Labā Puse - Vizuālie Bojājumi un Skrāpējumi

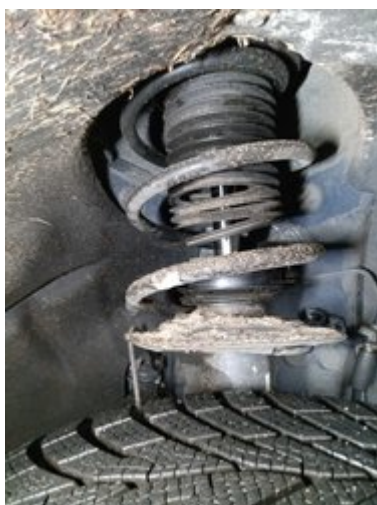
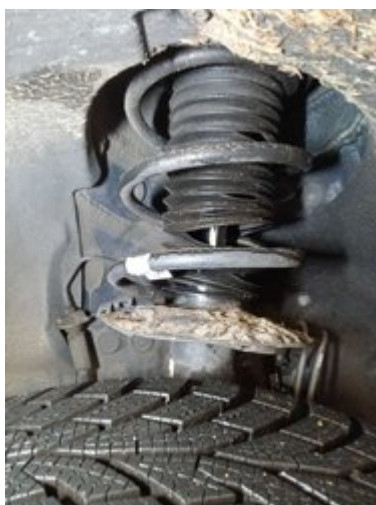
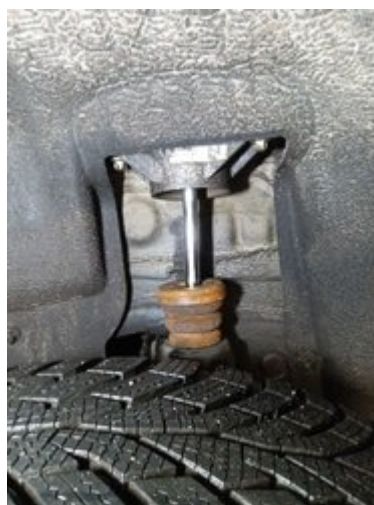
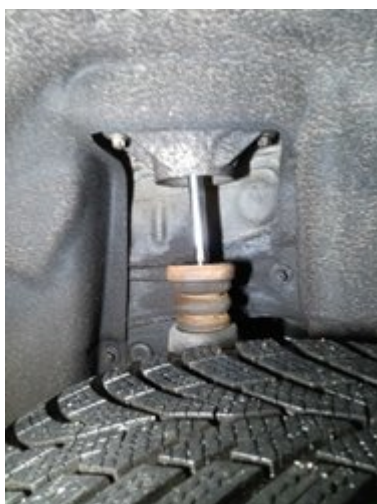
### ✓ 4. CITS: Amortizatoru aizsardzība

- ✓ 1. Amortizatora Klusuma Bloks
- ✓ 2. Apakšējā Balstiekārta
- ✓ 3. Motora Vāka Blīve
- ✓ 4. Vakuuma Sūkņa Blīve
- ✓ 5. Motoreļļa un Filtrs

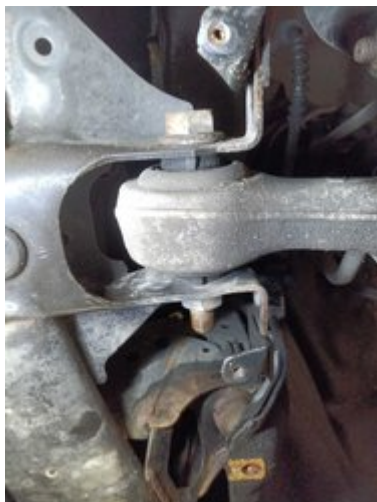
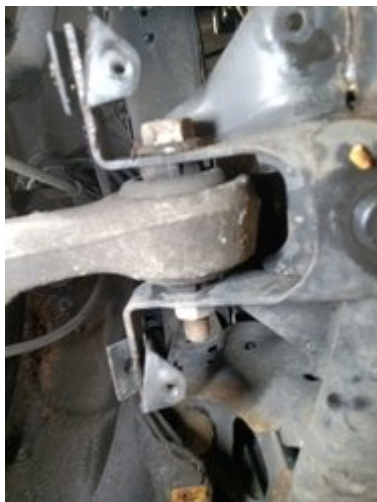
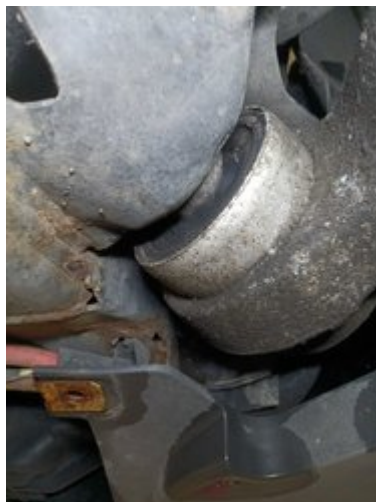
✓ **6. CITS:** Balstiekārtas Apakšējā Svira

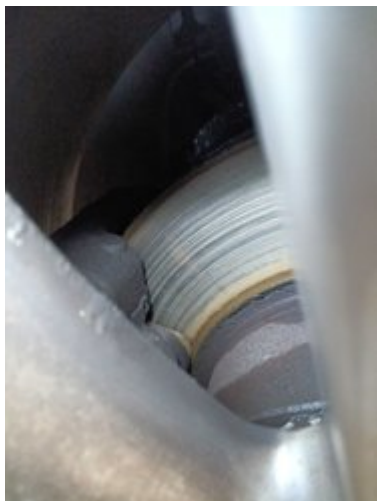
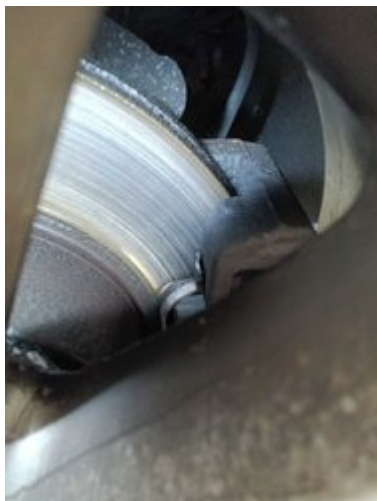
✓ **7. CITS:** Priekšējie Bremžu Diski ar Klučiem
