# Diagnosticas ziņojums par

## 2019 PEUGEOT 3008 Allure

# Diagnosticas ziņojums par 2019 PEUGEOT 3008 Allure

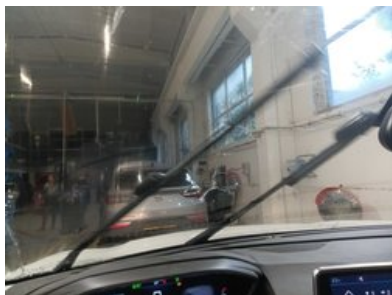
- ✓ **1. Priekšpuse:** Logu Slotiņu Gumija un Rokturis (Priekšā un Aizmugurē) - Stāvoklis

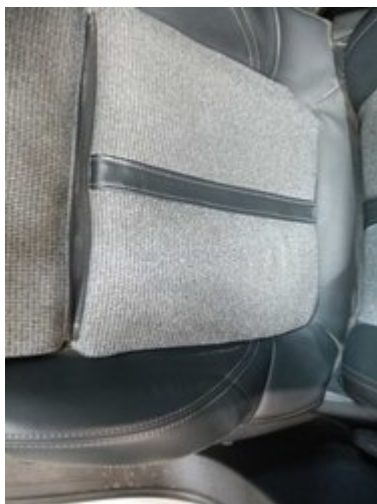
- ✓ **2. Sēdekļi:** Visi Sēdekļi - Stāvoklis

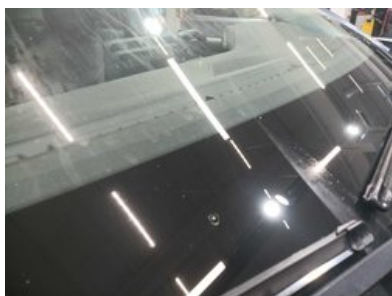
- ✓ **1. Priekšpuse:** Priekšējā stikla integritāte - Bez TA izslēdzošiem bojājumiem

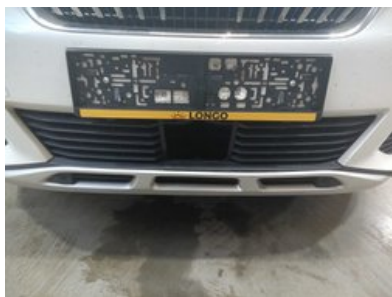
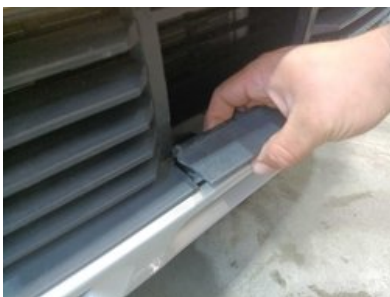
✓ **2. Priekšpuse:** Priekšējā Režģa - Stāvoklis

- ✓ 1. Nomainīt Bampera Režģus
- ✓ 2. Kuzova Paneļa Ģeometrijas Korekcija
- ✓ 3. Priekšējo Lukturi Regulēšana

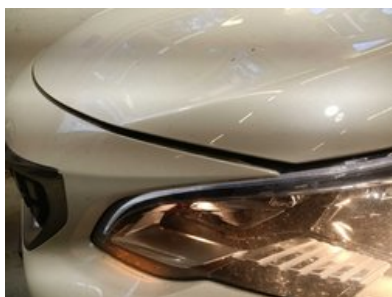
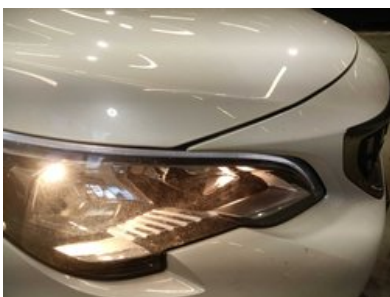
✓ **3. Sāns:** Virsbūves Paneļu Ģeometrija

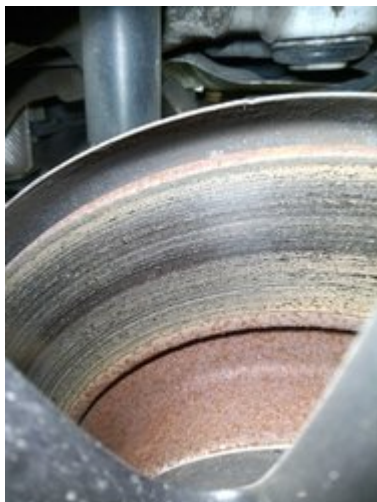
✓ **2. BREMZES:** Aizmugures Bremžu Disks (Abi)

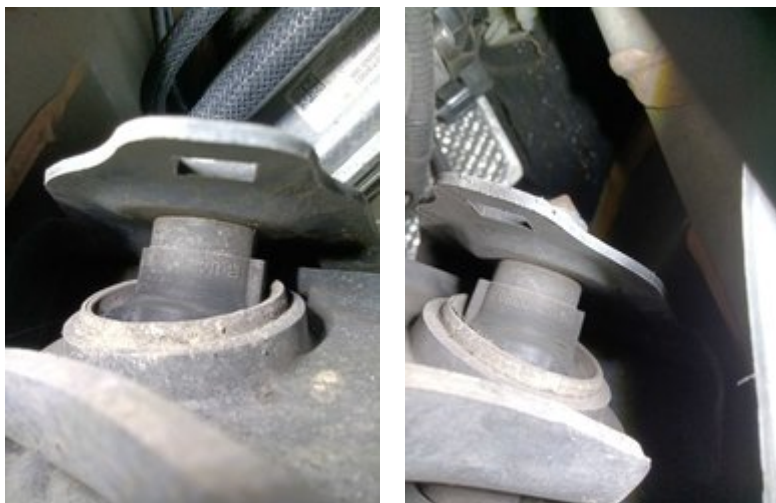
### ✓ 3. BALSTIEKĀRTA: Balstiekārtas Apakšējās Sviras Bukses Abas
