# Diagnosticas ziņojums par

## 2017 TOYOTA VERSO Active

# Diagnosticas ziņojums par 2017 TOYOTA VERSO Active

## Diagnosticā konstatēto defektu kopsavilkums

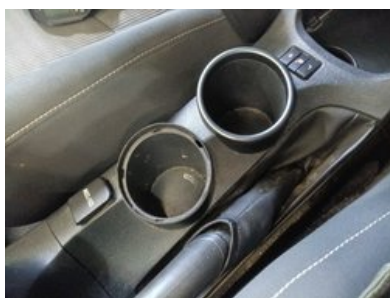
- ✓ **1. Iekšpuse:** Aksešuāri - Darbība un Stāvoklis

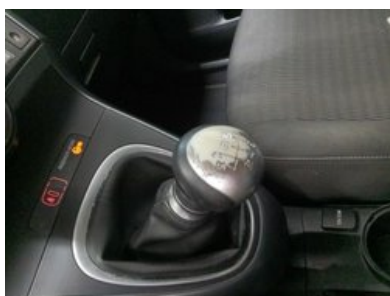
- ✓ **2. Iekšpuse:** Pārnesumu Kārtas Pārsegs un Pārnesumu Kārtas Poga - Stāvoklis

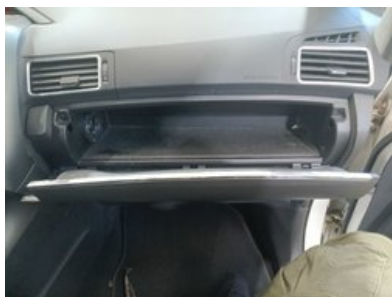
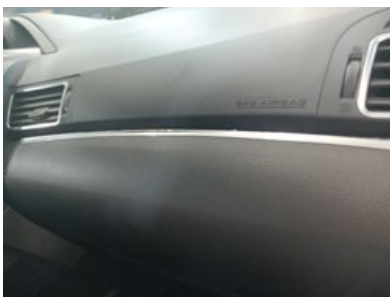
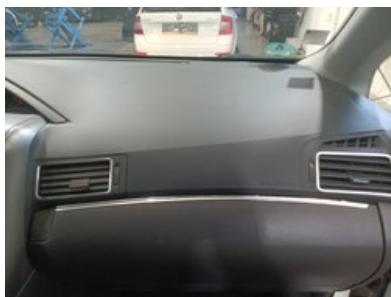
✓ **3. Priekšpuse:** Apdares detaļas - Stāvoklis

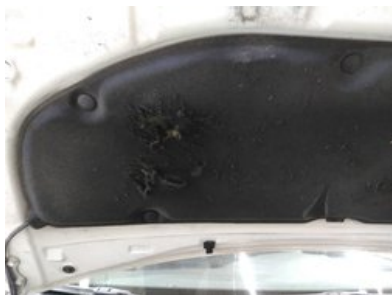
✓ **1. Priekšpuse:** Pārsega Skaņas Izolācija - Stāvoklis

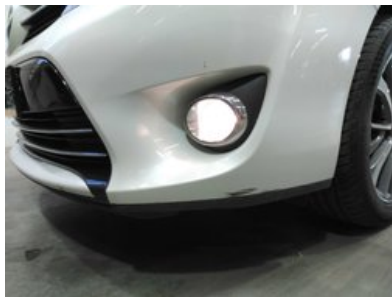
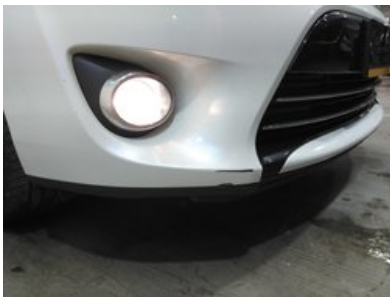
✓ **2. Priekšpuse:** Priekšējais Bamperu - Stāvoklis un Izlīdzinājums

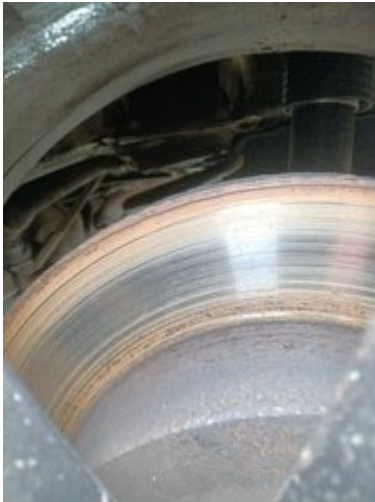
- ✓ **1. BREMZES:** Aizmugures Bremžu Disks (Abi)

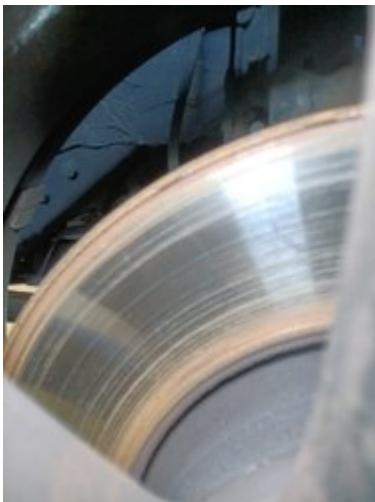
- 
- ✓ **2. BREMZES:** Priekšējie Bremžu Diski Abi
