# Diagnosticas ziņojums par

## 2017 SKODA SUPERB L&K

# Diagnosticas ziņojums par 2017 SKODA SUPERB L&K

## Diagnosticā konstatēto defektu kopsavilkums

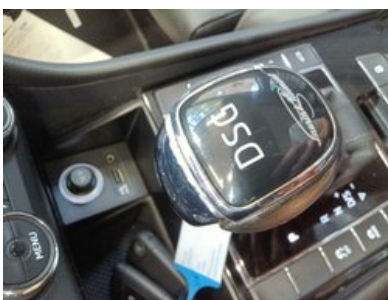
- ✓ **1. Iekšpuse:** Pārnesumu Kārtas Pārsegs un Pārnesumu Kārtas Poga - Stāvoklis

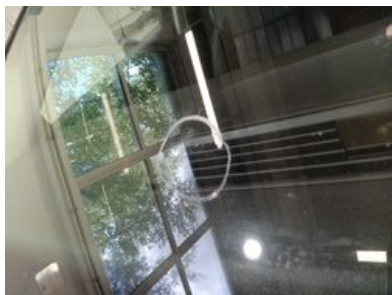
- ✓ **1. Priekšpuse:** Priekšējā stikla integritāte - Bez TA izslēdzošiem bojājumiem

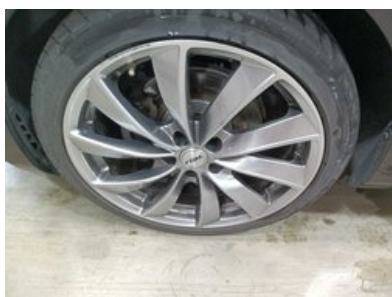
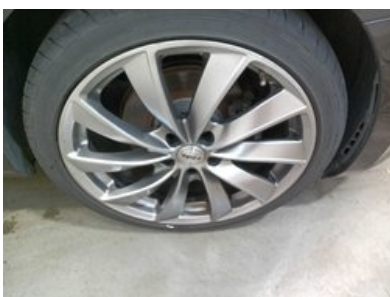
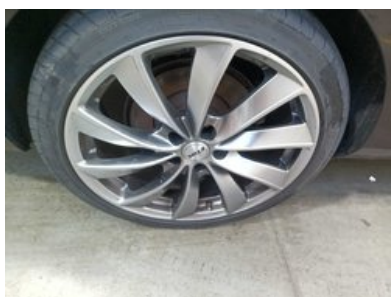
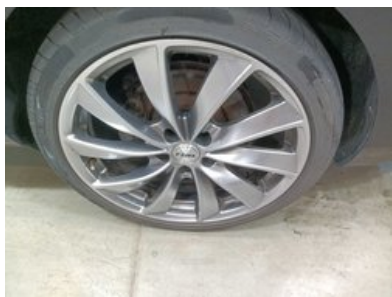
- ✓ **2. Sāns:** Riteņi - Stāvoklis

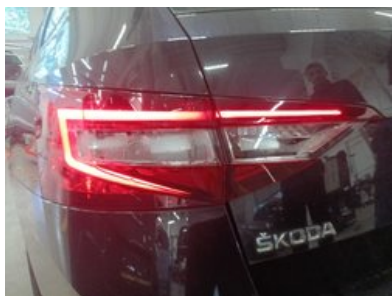
- ✓ **3. Apgaismojums:** Aizmugurējie lukturi (Bremzes, miglas, pagriezienu rādītāji) - Pamata darbība, bojājumi un krāsa

- ✓ 1. Remontēt Aizmugurējos Lukturus (Krāsošana)

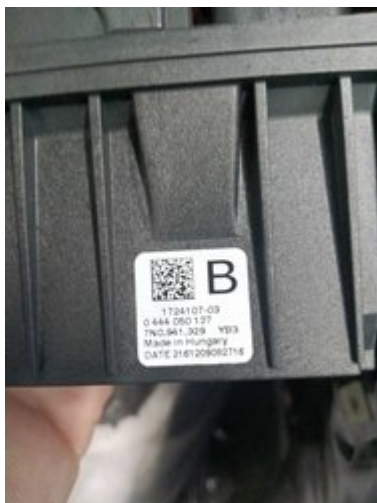
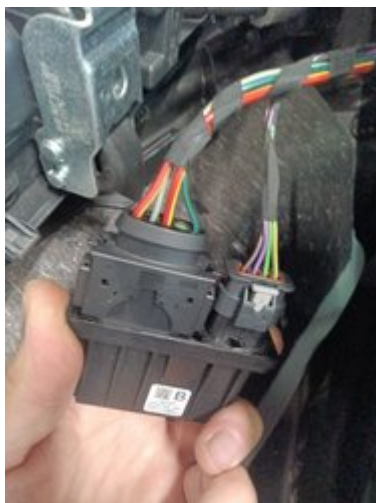
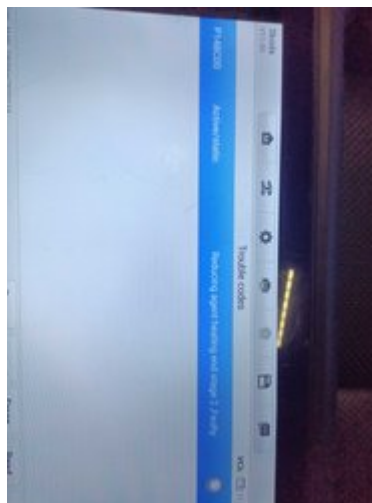
✓ **2. VISPĀRĒJĀ ELEKTRIKA:** AdBlue Modulis

- ✓ 1. Cits: AdBlue Modulis
- ✓ 2. Cits: Kettler Rokturis
- ✓ 3. Dzinēja Eļļas un Filtra Maiņa

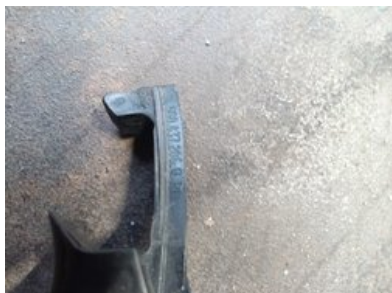
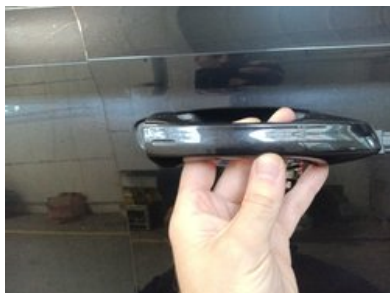
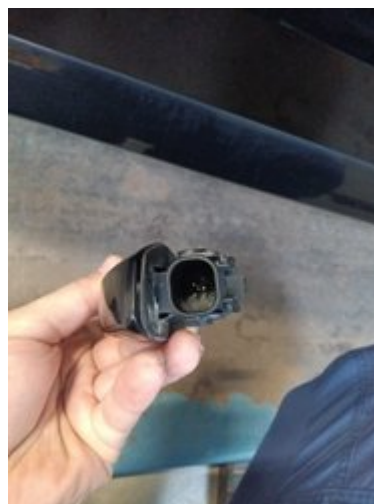
✓ **3. VISPĀRĒJĀ ELEKTRIKA:** Kettler Rokturis
