# Diagnosticas ziņojums par

## 2014 BMW X4 High Executive

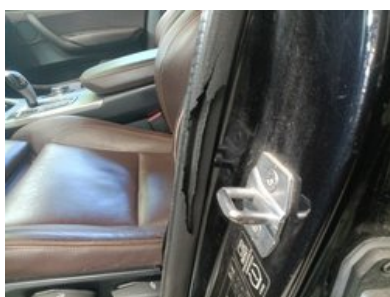
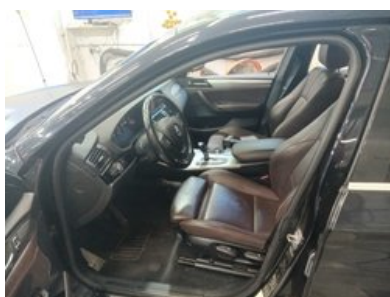
### ✓ 2. Durvis: Durvju Gumijas Blīvējumi

- ✓ 1. Nomainīt Durvju Gumijas Blīvi

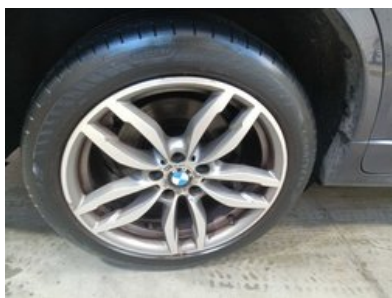
### ✓ 3. Sāns: Riteņi - Stāvoklis

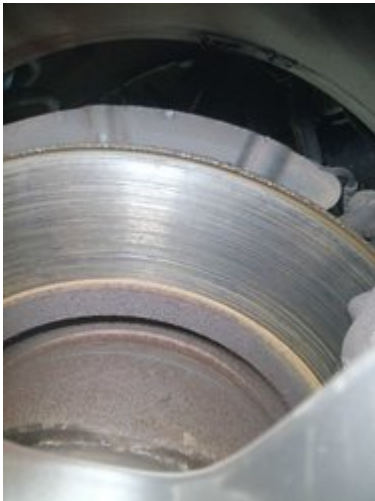
✓ **6. BREMZES:** Aizmugures Bremžu Disks (Abi)

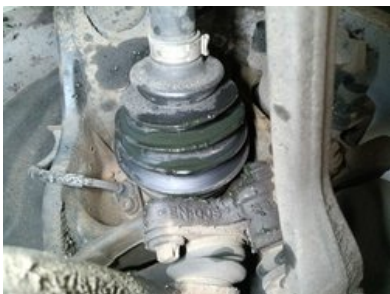
✓ **7. GALVENĀ PĀRVADE, VĀRPSTA UN ASIS:** Piedziņas Vārpsta Salaiduma Putekļu Aizsargs - Ārējais Labais
