# Diagnosticas ziņojums par

## 2019 SKODA OCTAVIA Sport Business

### Diagnosticas informācija

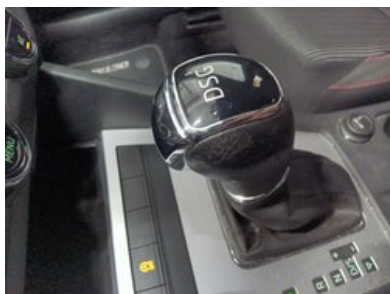
- ✓ **1. Iekšpuse:** Pārnesumu Kārtas Pārsegs un Pārnesumu Kārtas Poga - Stāvoklis

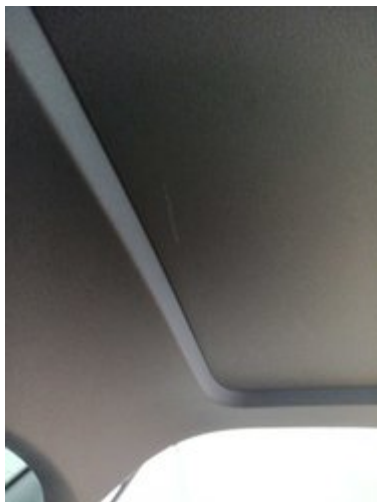
✓ **2. Iekšpuse:** Apdares detaļas - Stāvoklis

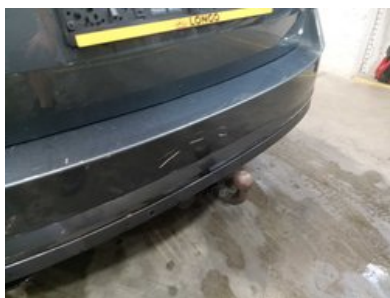
✓ **1. Aizmugure:** Aizmugurējais bamperis - Stāvoklis un izlīdzinājums

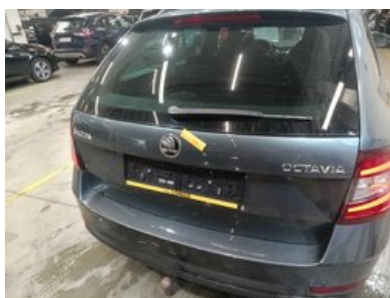
✓ **2. Aizmugure:** Bagāžnieks - Redzami bojājumi

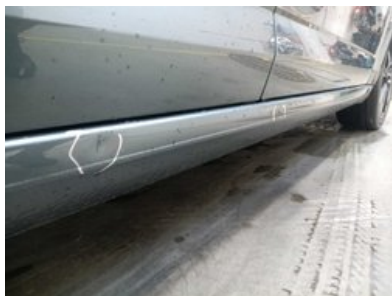
✓ **3. Sāns:** Kreisā un Labā Puse - Vizuālie Bojājumi un Skrāpējumi

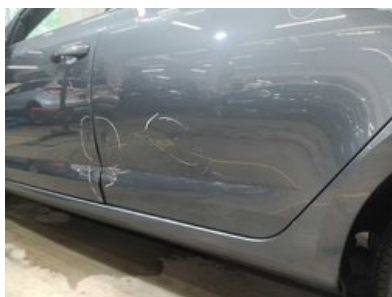
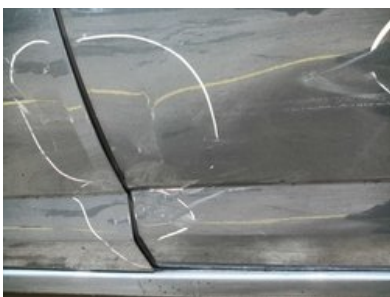
✓ **4. Sāns:** Kreisā un Labā Puse - Vizuālie Bojājumi un Skrāpējumi

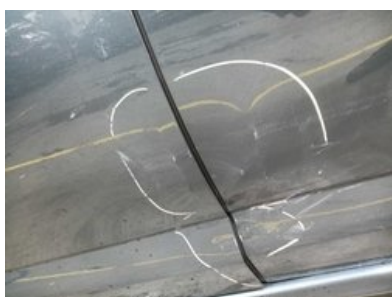
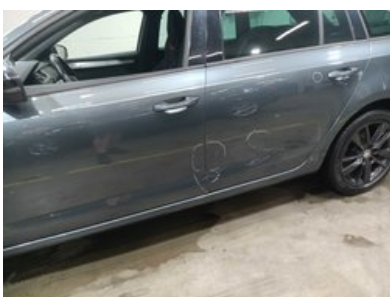
✓ **5. Sāns:** Kreisā un Labā Puse - Vizuālie Bojājumi un Skrāpējumi

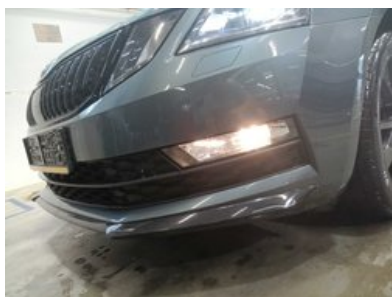
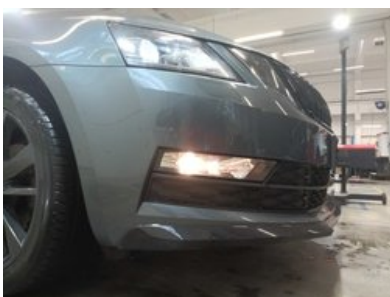
✓ **6. Priekšpuse:** Priekšējais Bamperu - Stāvoklis un Izlīdzinājums

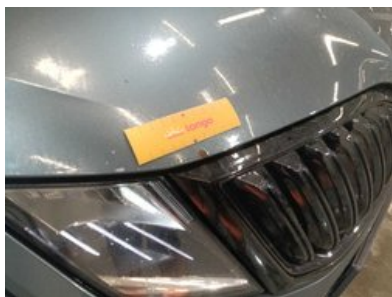
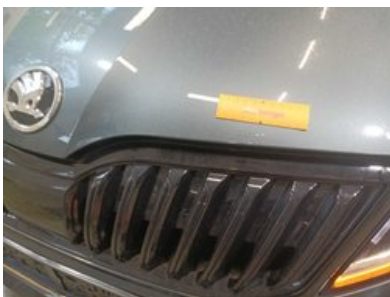
✓ **7. Priekšpuse:** Pārsegs - Vizuālie Bojājumi

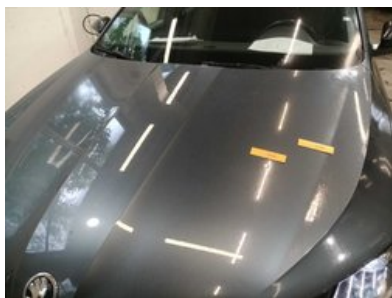
✓ **8. Priekšpuse:** Pārsegs - Vizuālie Bojājumi

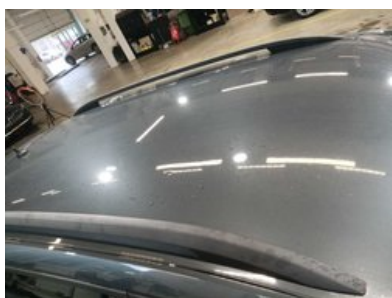
✓ **9. Cits:** Jumts - Redzami bojājumi (piemēram, krusa bojājumi)

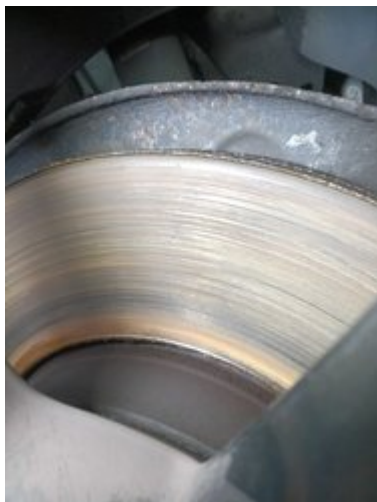
✓ **5. BREMZES:** Priekšējie Bremžu Diski Abi

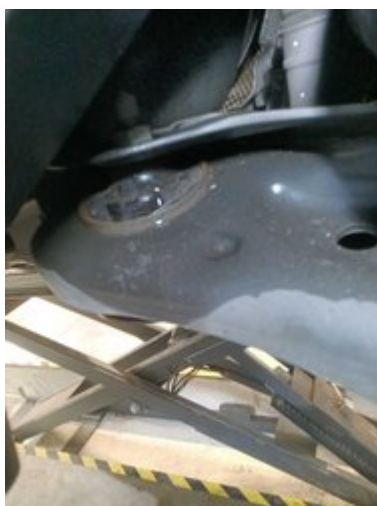
✓ **6. BALSTIEKĀRTA:** Balstiekārtas Apakšējā Svira Abas

- ✓ 1. Dzesēšanas Šķidruma Papildināšana
- ✓ 2. Uzlādēt Akumulatoru
- ✓ 3. Dzinēja Eļļas un Filtra Maiņa
- ✓ 4. OBD Nolasīšana
- ✓ 5. Balstiekārtas Apakšējā Svira (Abas)

- 1. Eļļas Filtrs (OE688/3)
- 2. Motoreļļa 4.6L
- 3. Eļļas Izlaides Korķis (8030043)
- 4. Sviras Bukse (30938403)
