# Diagnosticas ziņojums par

## 2018 PEUGEOT 3008 GT Line

### Diagnosticas informācija

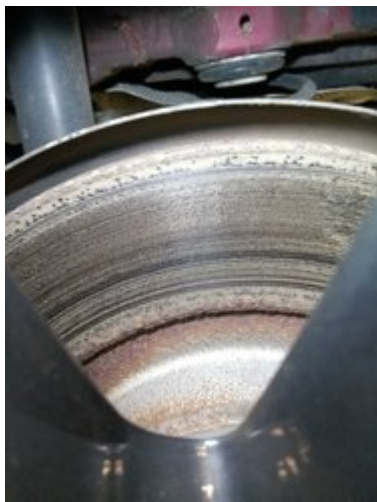
✓ **2. BREMZES:** Aizmugures Bremžu Disks (Abi)

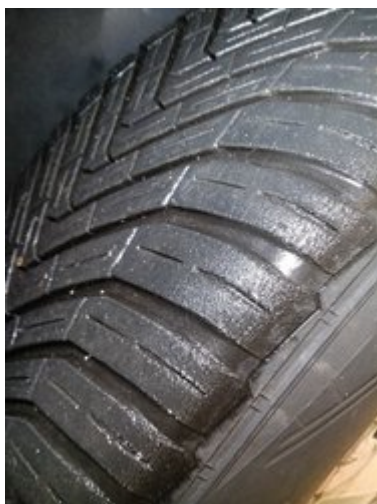
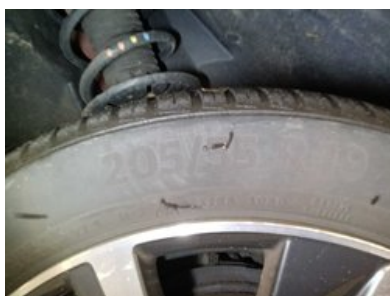
✓ **3. CITS:** Nomainīt Riepas

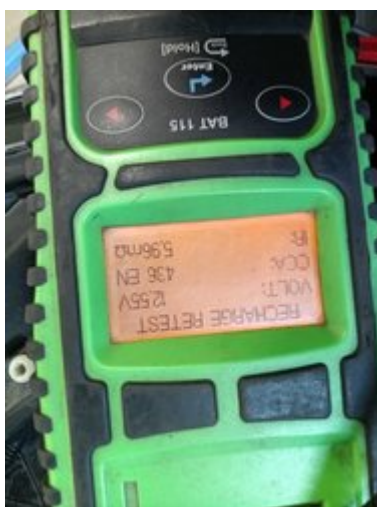
✓ **4. CITS:** Uzlādēt Akumulatoru
