# Diagnosticas ziņojums par

## 2018 TOYOTA C-HR Executive

# Diagnosticas ziņojums par 2018 TOYOTA C-HR Executive

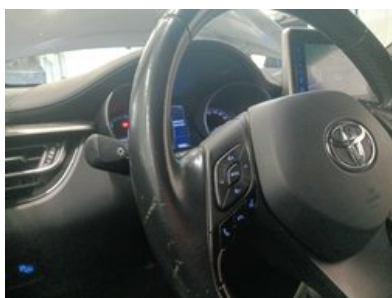
### ✓ 1. Priekšpuse: Stūres rats - Stāvoklis

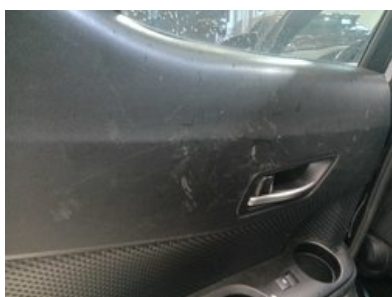
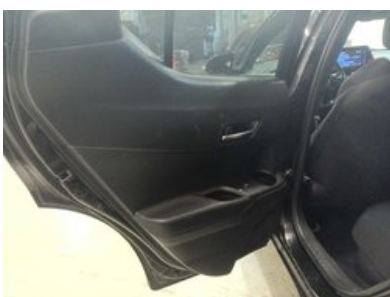
### ✓ 2. Durvis: Apdares detaļas - Stāvoklis

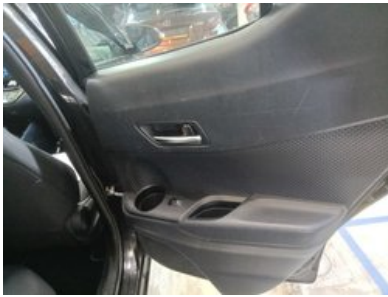
✓ **3. Durvis:** Apdares detaļas - Stāvoklis

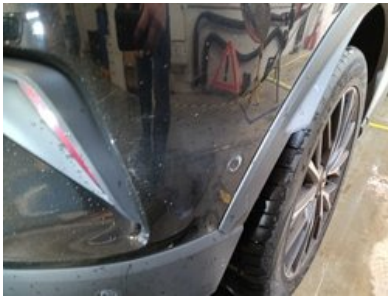
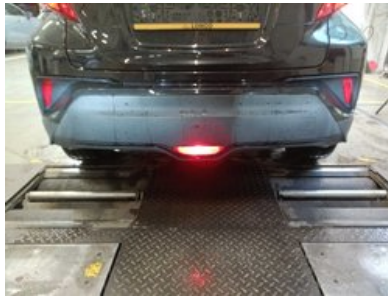
✓ **2. Aizmugure:** Aizmugurējais bamperis - Stāvoklis un izlīdzinājums

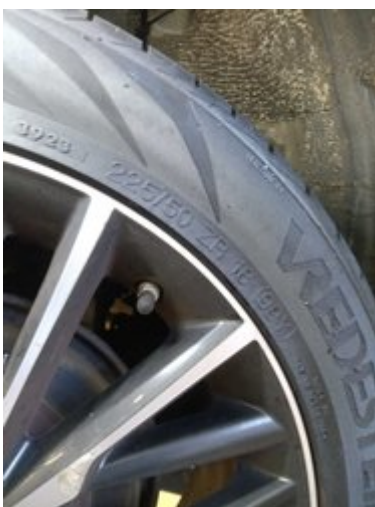
✓ **1. CITS:** Nomainīt Riepas

- ✓ 1. Nomainīt Riepas

- 1. BRIDGESTONE 225/50R18 Vasaras Riepa (BRIDGESTONE 225/50R18 SUMMER)

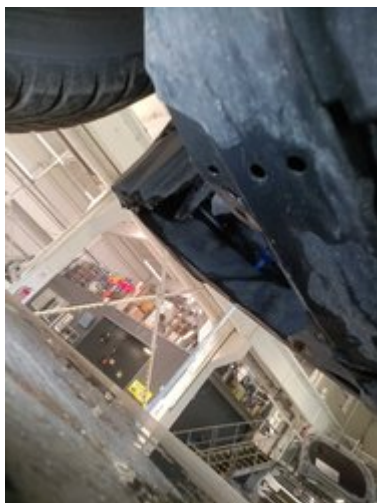
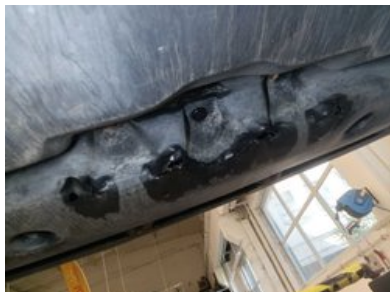
## ✓ 2. VIRSBŪVE - PRIEKŠĒJĀ SEKCIJA: Bojājums

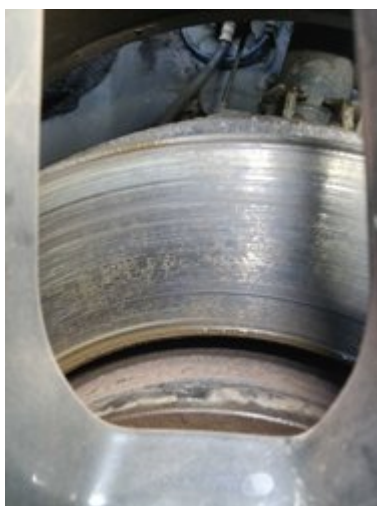
## ✓ 3. BREMZES: Priekšējie Bremžu Diski Abi
