# Diagnosticas ziņojums par

## 2014 BMW 320 High Executive

### Diagnosticā konstatēto defektu kopsavilkums

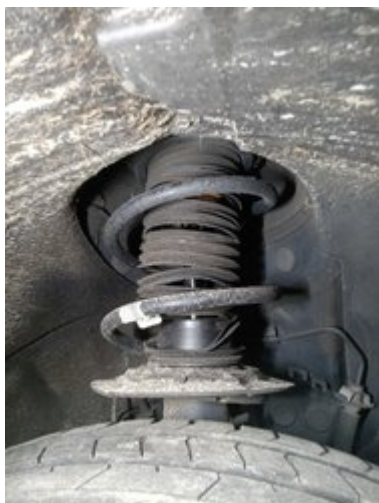
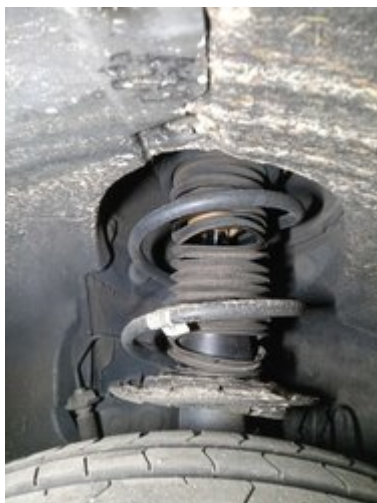
✓ **2. BALSTIEKĀRTA:** Balstiekārtas putekļu pārsegs

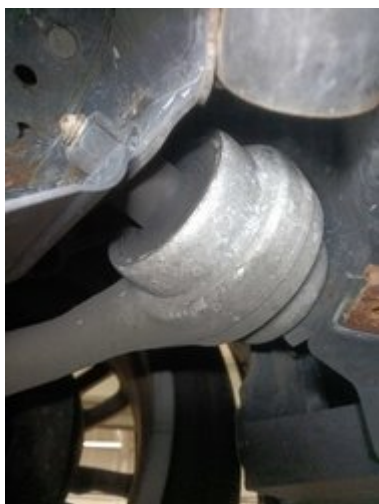
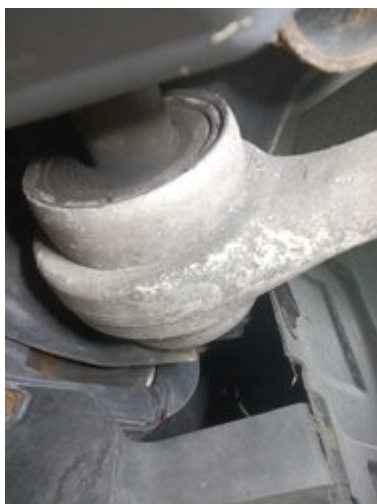
✓ **3. BALSTIEKĀRTA:** Balstiekārtas Apakšējā Svira Abas
