# Diagnosticas ziņojums par

## 2018 OPEL INSIGNIA Innovation

# Diagnosticas ziņojums par 2018 OPEL INSIGNIA Innovation

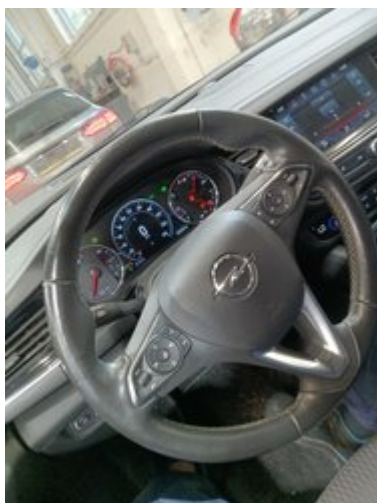
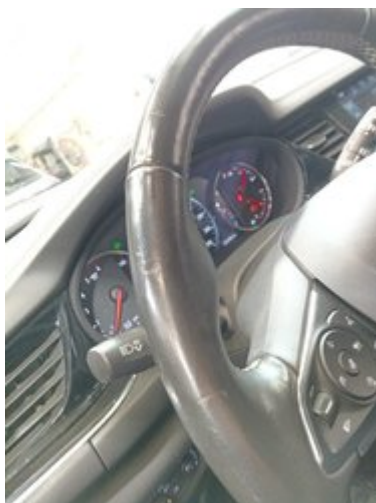
### ✓ 1. Priekšpuse: Stūres rats - Stāvoklis

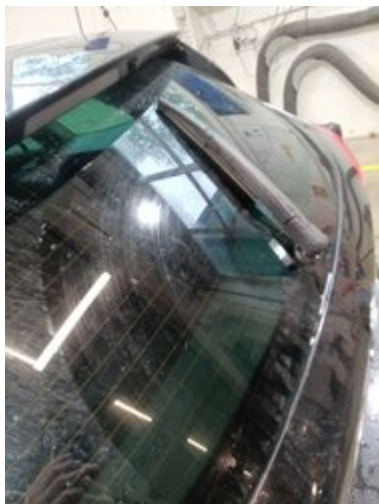
- ✓ **2. Priekšpuse:** Logu Slotiņu Gumija un Rokturis (Priekšā un Aizmugurē) - Stāvoklis

- ✓ 1. Dzinēja Eļļas un Filtra Maiņa
- ✓ 2. Nomainīt Aizmugures Tīrītāju (Mehāniski)
- ✓ 3. Akumulators

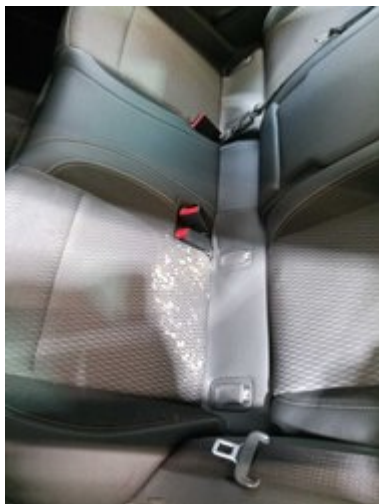
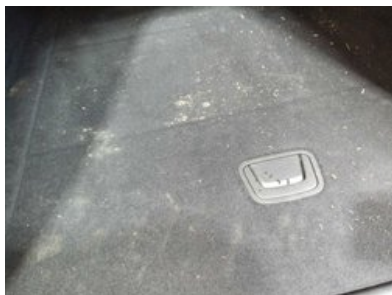
- ✓ **3. Iekšpuse:** Papildu Tīrīšanas Darbi

- ✓ 1. Virsbūves mazgāšana
- ✓ 2. Pilnīga salona dziļā tīrīšana, izmantojot tikai hipoalerģiskus līdzekļus
- ✓ 3. Virsbūves pulēšana pēc tīrīšanas
