# Diagnosticas ziņojums par

## 2017 VOLVO XC60 Summum

# Diagnosticas ziņojums par 2017 VOLVO XC60 Summum

## Diagnosticā konstatēto defektu kopsavilkums

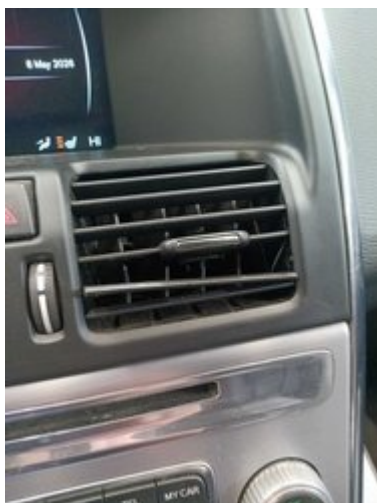
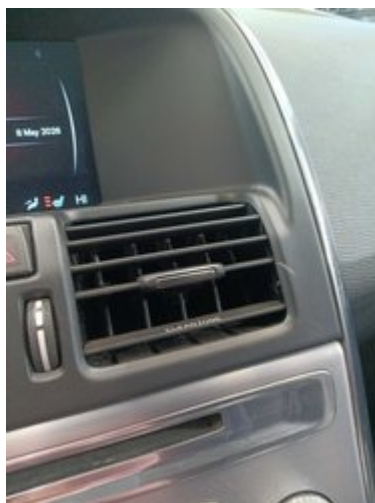
- ✓ **1. Iekšpuse:** Apdares detaļas - Stāvoklis

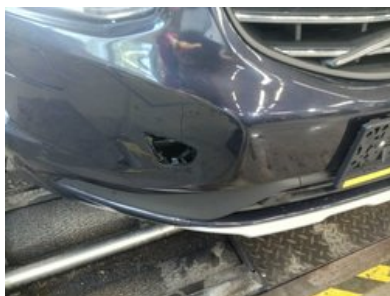
- ✓ **1. Priekšpuse:** Priekšējais Bumperu - Stāvoklis un Izlīdzinājums

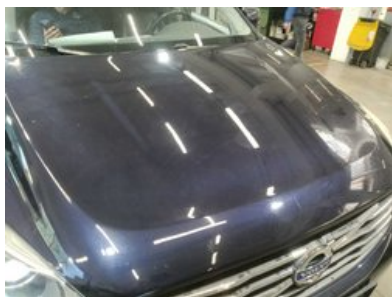
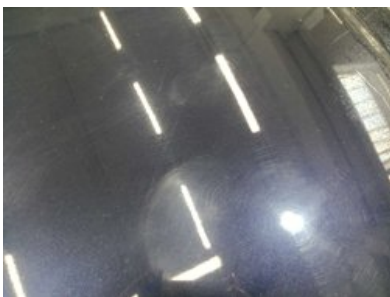
✓ **2. Priekšpuse:** Pārsegs - Vizuālie Bojājumi

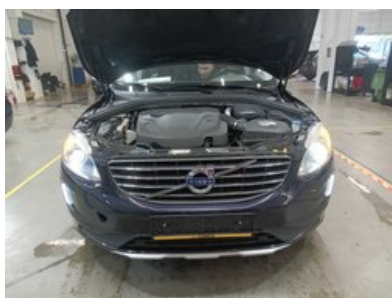
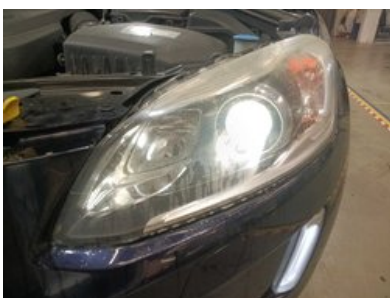
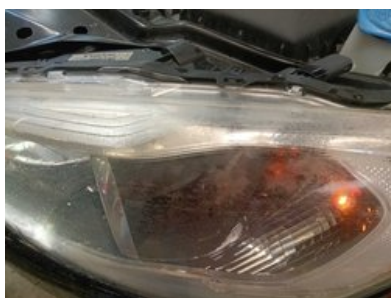
✓ **3. Apgaismojums:** Priekšējie Lukturi (Pilsētas, Parasts, Pilns Lukturis, Miglas, Pagriezienu Rādītājs) - Pamata Darbība, Bojājumi un Krāsa

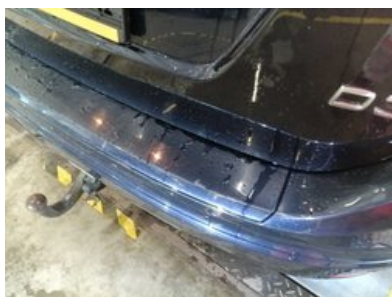
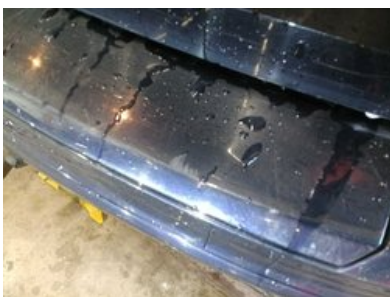
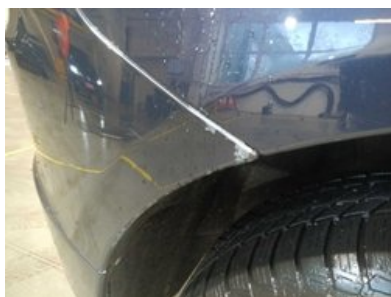
✓ **4. Aizmugure:** Aizmugurējais bamperis - Stāvoklis un izlīdzinājums

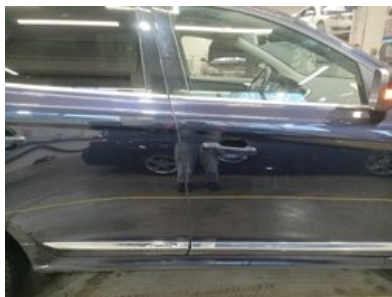
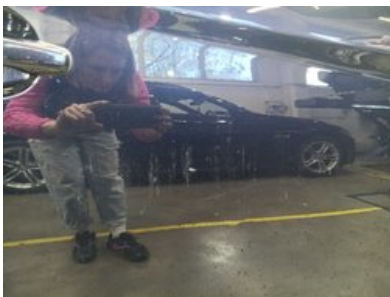
✓ **5. Sāns:** Kreisā un Labā Puse - Vizuālie Bojājumi un Skrāpējumi
