# Diagnosticas ziņojums par

## 2019 PEUGEOT 5008 Allure

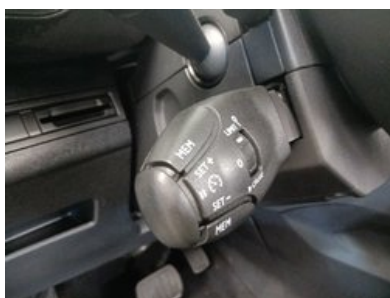
### ✓ 1. Priekšpuse: Stūres rats - Stāvoklis

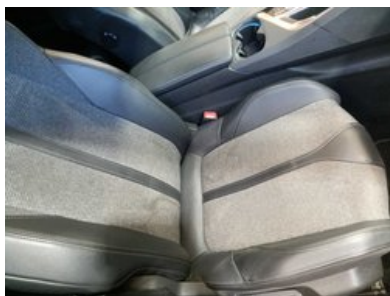
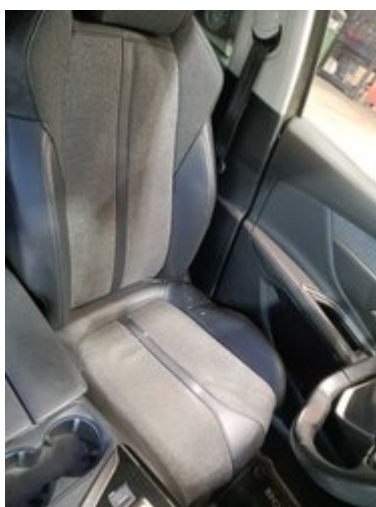
### ✓ 2. Iekšpuse: Papildu Tīrīšanas Darbi

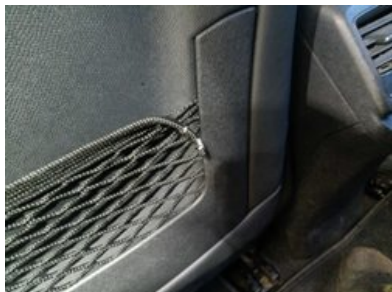
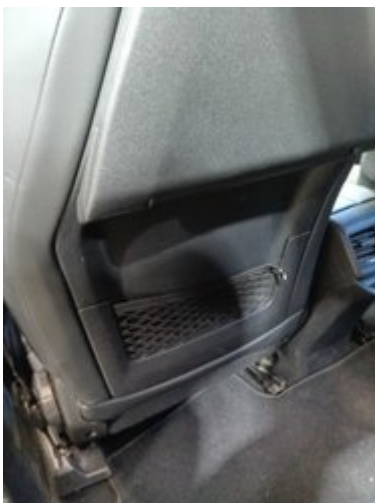
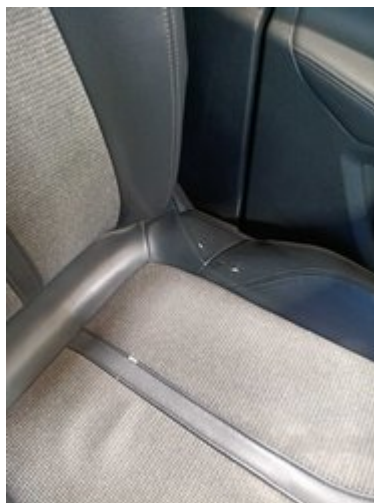
✓ **3. Sēdekļi:** Visi Sēdekļi - Stāvoklis

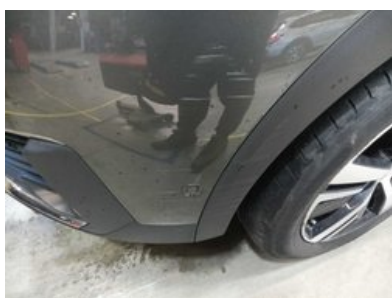
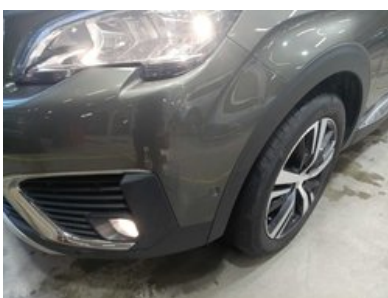
✓ **1. Priekšpuse:** Priekšējais Bamperu - Stāvoklis un Izlīdzinājums

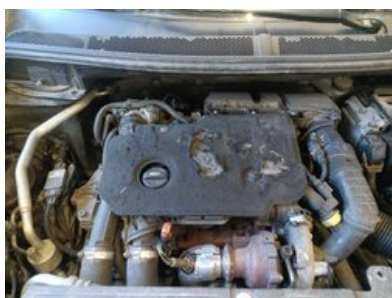
✓ **2. Priekšpuse:** Dzinēja Pārsega Integritāte

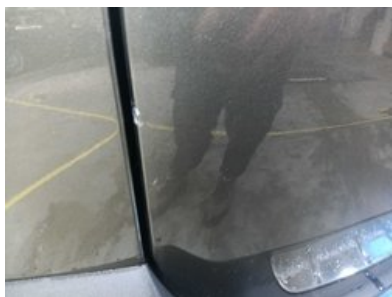
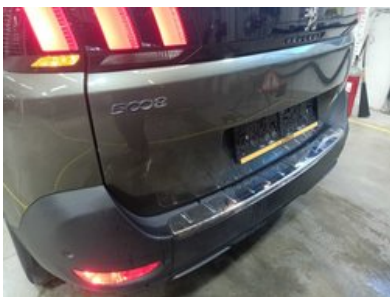
✓ **3. Aizmugure:** Bagāžnieks - Redzami bojājumi

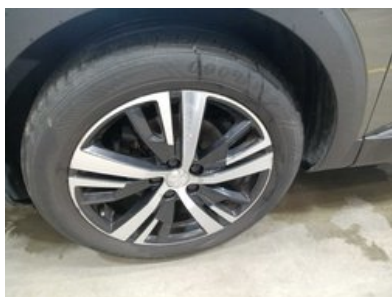
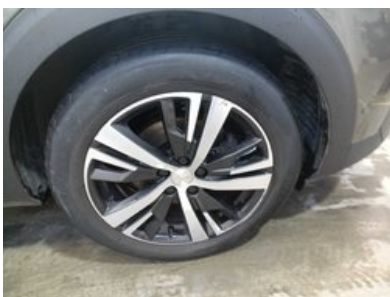
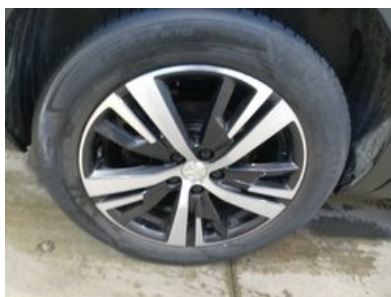
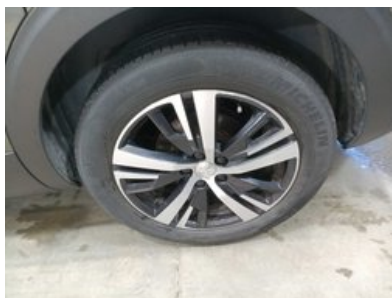
✓ **4. Sāns:** Riteņi - Stāvoklis

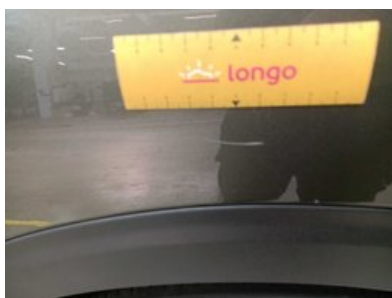
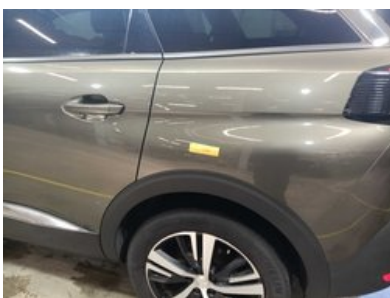
✓ **5. Sāns:** Kreisā un Labā Puse - Vizuālie Bojājumi un Skrāpējumi

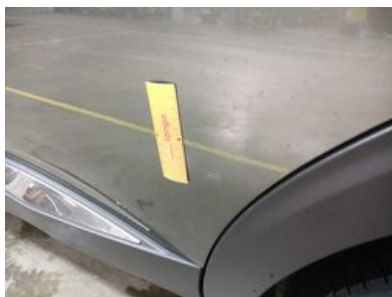
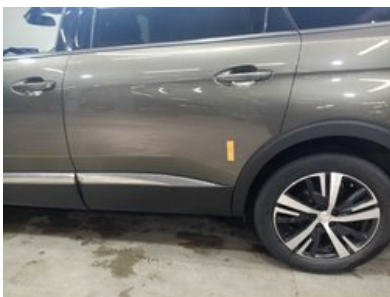
✓ **6. Sāns:** Kreisā un Labā Puse - Vizuālie Bojājumi un Skrāpējumi

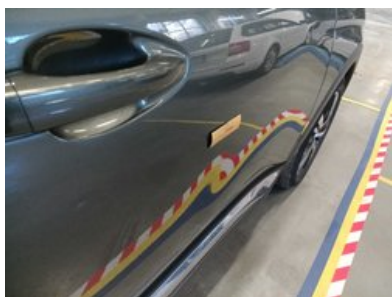
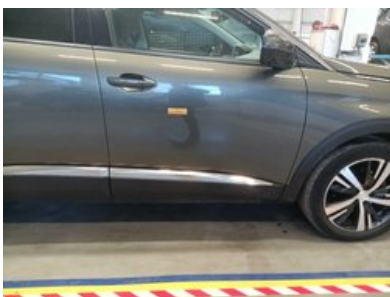
✓ **7. Sāns:** Kreisā un Labā Puse - Vizuālie Bojājumi un Skrāpējumi

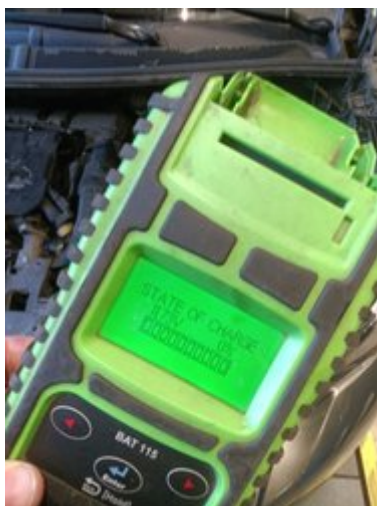
✓ **1. CITS:** Uzlādēt Akumulatoru

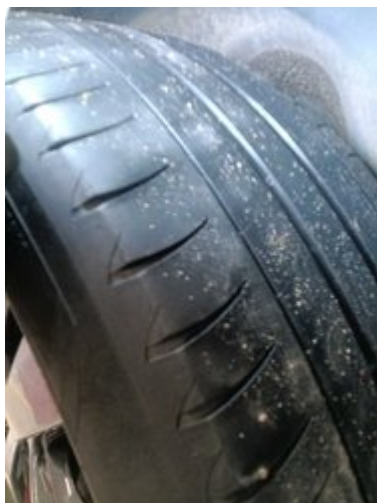
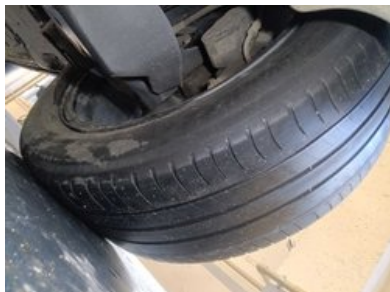
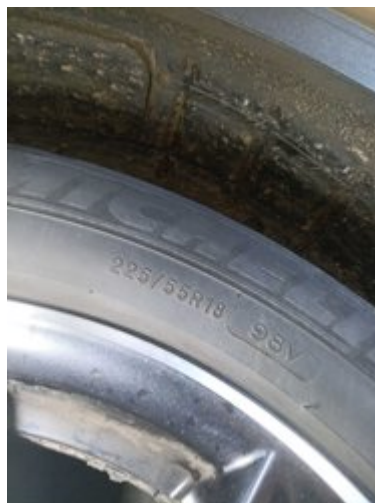
✓ **3. CITS:** Nomainīt Riepas

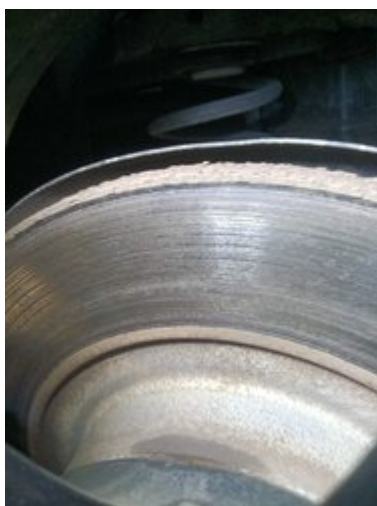
✓ **4. BREMZES:** Aizmugures Bremžu Disks (Abi)

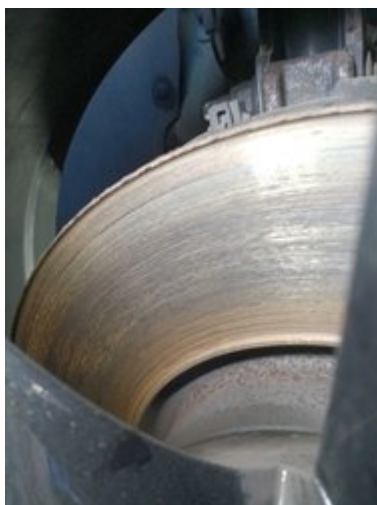
✓ **5. BREMZES:** Priekšējie Bremžu Diski Abi

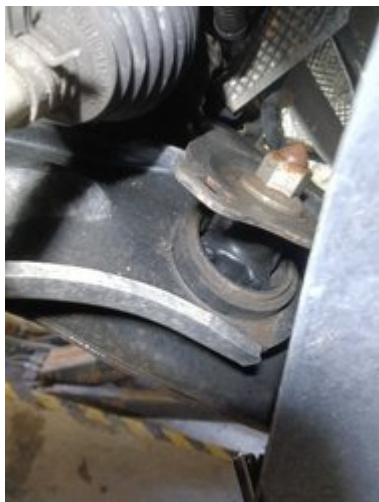
✓ **6. BALSTIEKĀRTA:** Balstiekārtas Apakšējā Svira Abas

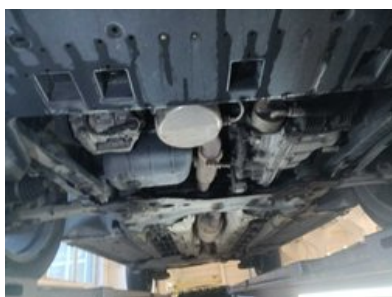
✓ **7. VIRSBŪVE - PRIEKŠĒJĀ SEKCIJA:** Dzinēja Pārsegs Trūkst
